# CITTA' DI FERMO

## Chiesa di San Filippo Neri - Interventi di consolidamento strutturale

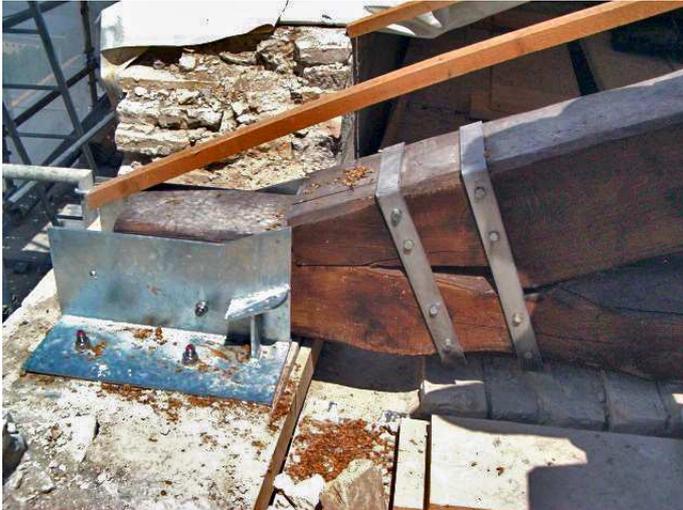
La copertura esistente costituita nelle navate laterali da elementi lignei a semplice orditura e nella navata centrale da capriate di luce pari a circa 11 mt, è stata interamente sostituita in quanto le relative sezioni resistenti non erano conformi alle “*nuove norme tecniche per le costruzioni*” (DM 14/01/2008). Ovviamente l'intervento non ha comportato alcuna modifica dello schema statico nè della linea d'imposta e di colmo.

Gli appoggi delle capriate sono stati tutti collegati alle murature sottostanti mediante una sella di connessione in acciaio, in cui è stato anche fissato il controvento di copertura.

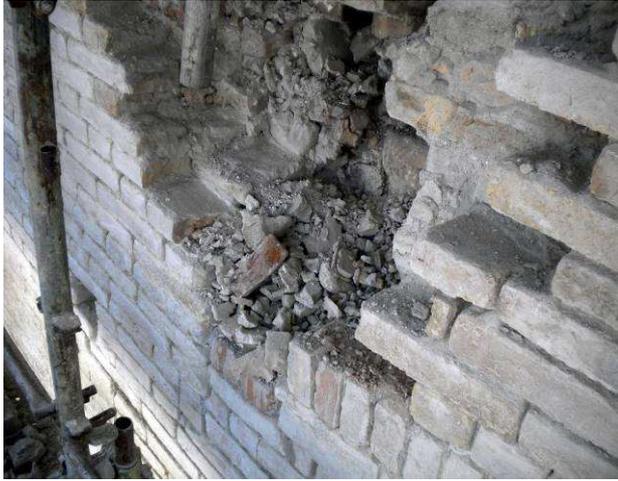
Lo stato di conservazione della compagine muraria era piuttosto buono. Le analisi soniche ed endoscopiche hanno rilevato una certa continuità nella disposizione dei conci murari. Lo stato lesivo in alcuni casi rilevante, ma comunque non molto esteso e soprattutto riscontrato quasi esclusivamente nel prospetto est, ha comportato la necessità di intervenire con il classico metodo del cuci-scuci.

Tale tecnica consiste nella sostituzione di limitate zone di muratura degradata o lesionata con una nuova tessitura muraria con elementi sani. La muratura interessata da una lesione viene rimossa con mezzi manuali, quindi le superfici rimaste integre vengono pulite con acqua spruzzata a bassa pressione. La ricostruzione ovviamente si effettua partendo dal basso verso
