Il restauro del portale della chiesa metropolitana di Fermo 18 Aprile 2001

**Soprintendenza per i beni
ambientali
ed architettonici delle Marche**

Curia Vescovile di Fermo

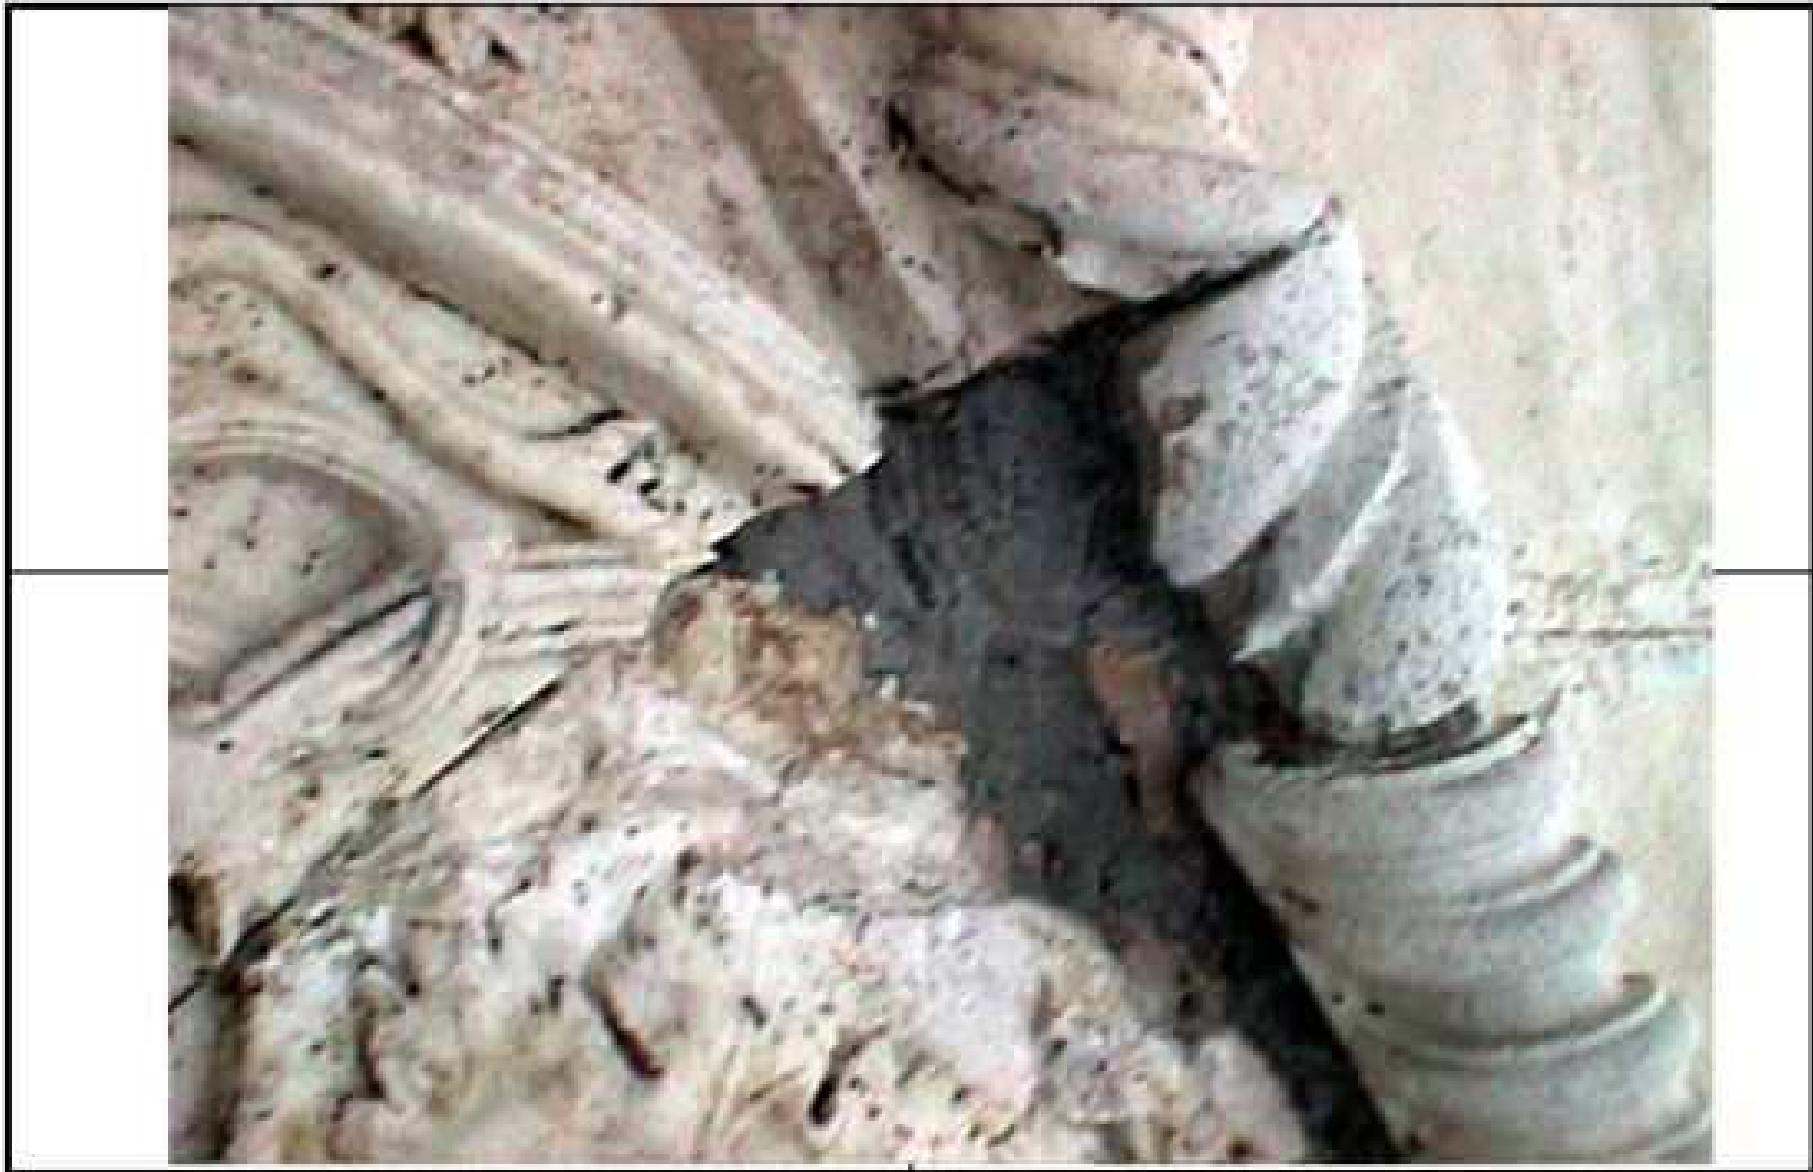
Ossidazione dei perni in ferro originali posti in opera sulla ghiera principale

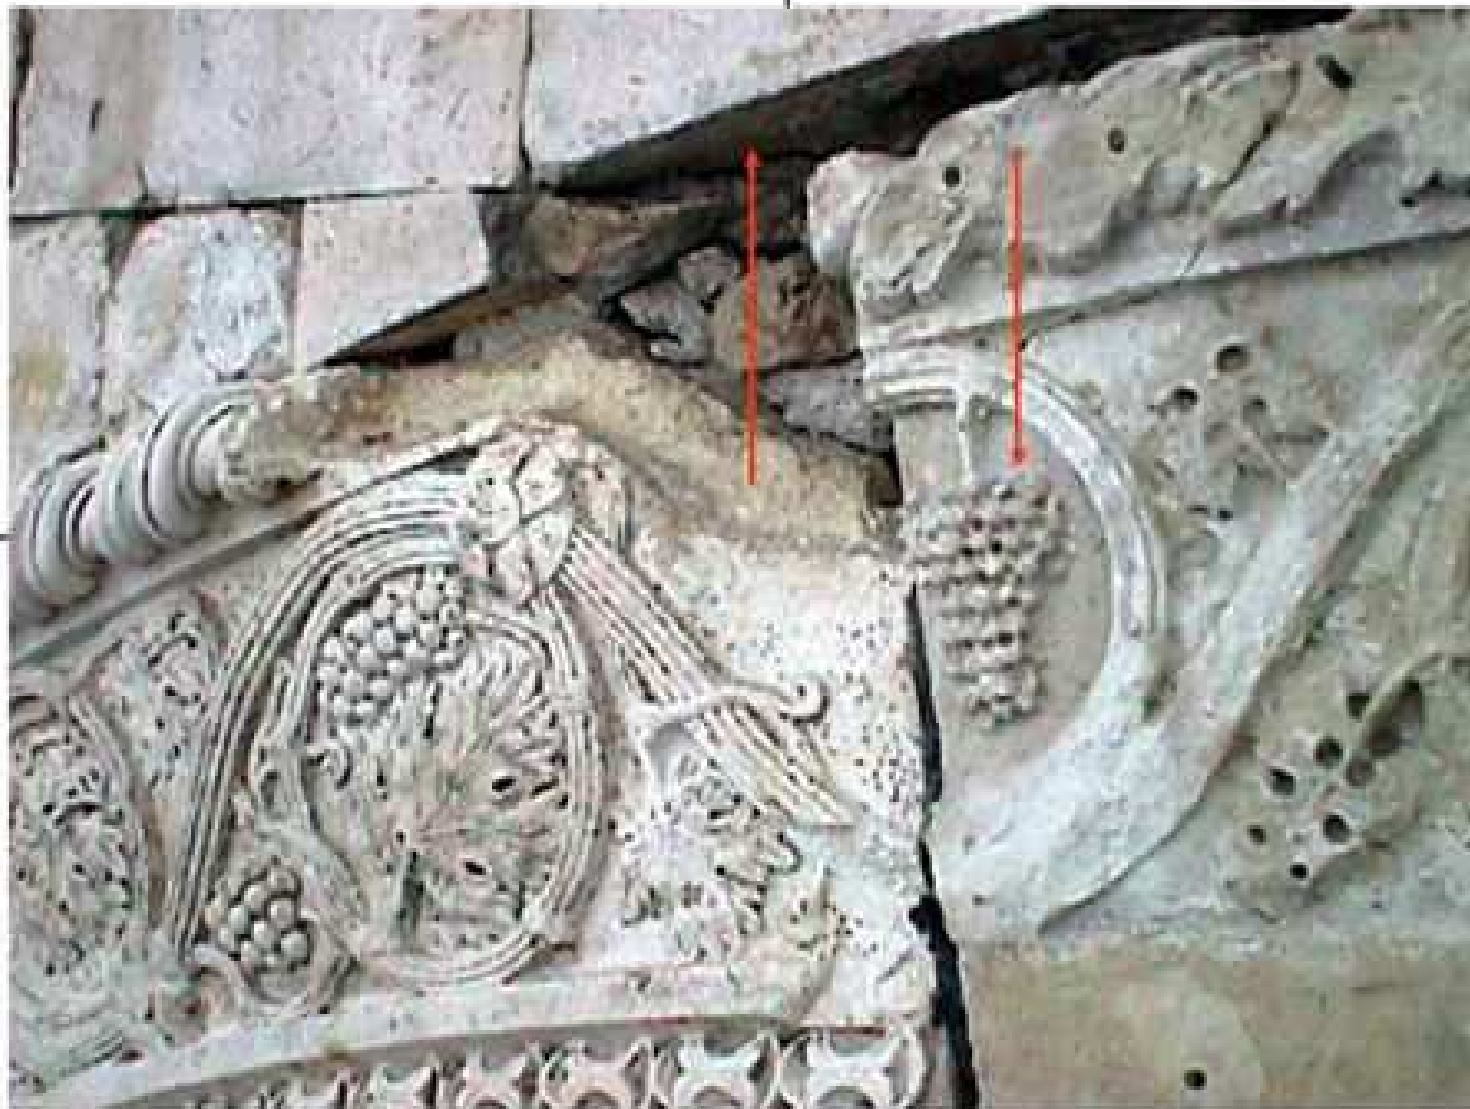
Cedimento dei conci della ghiera grande

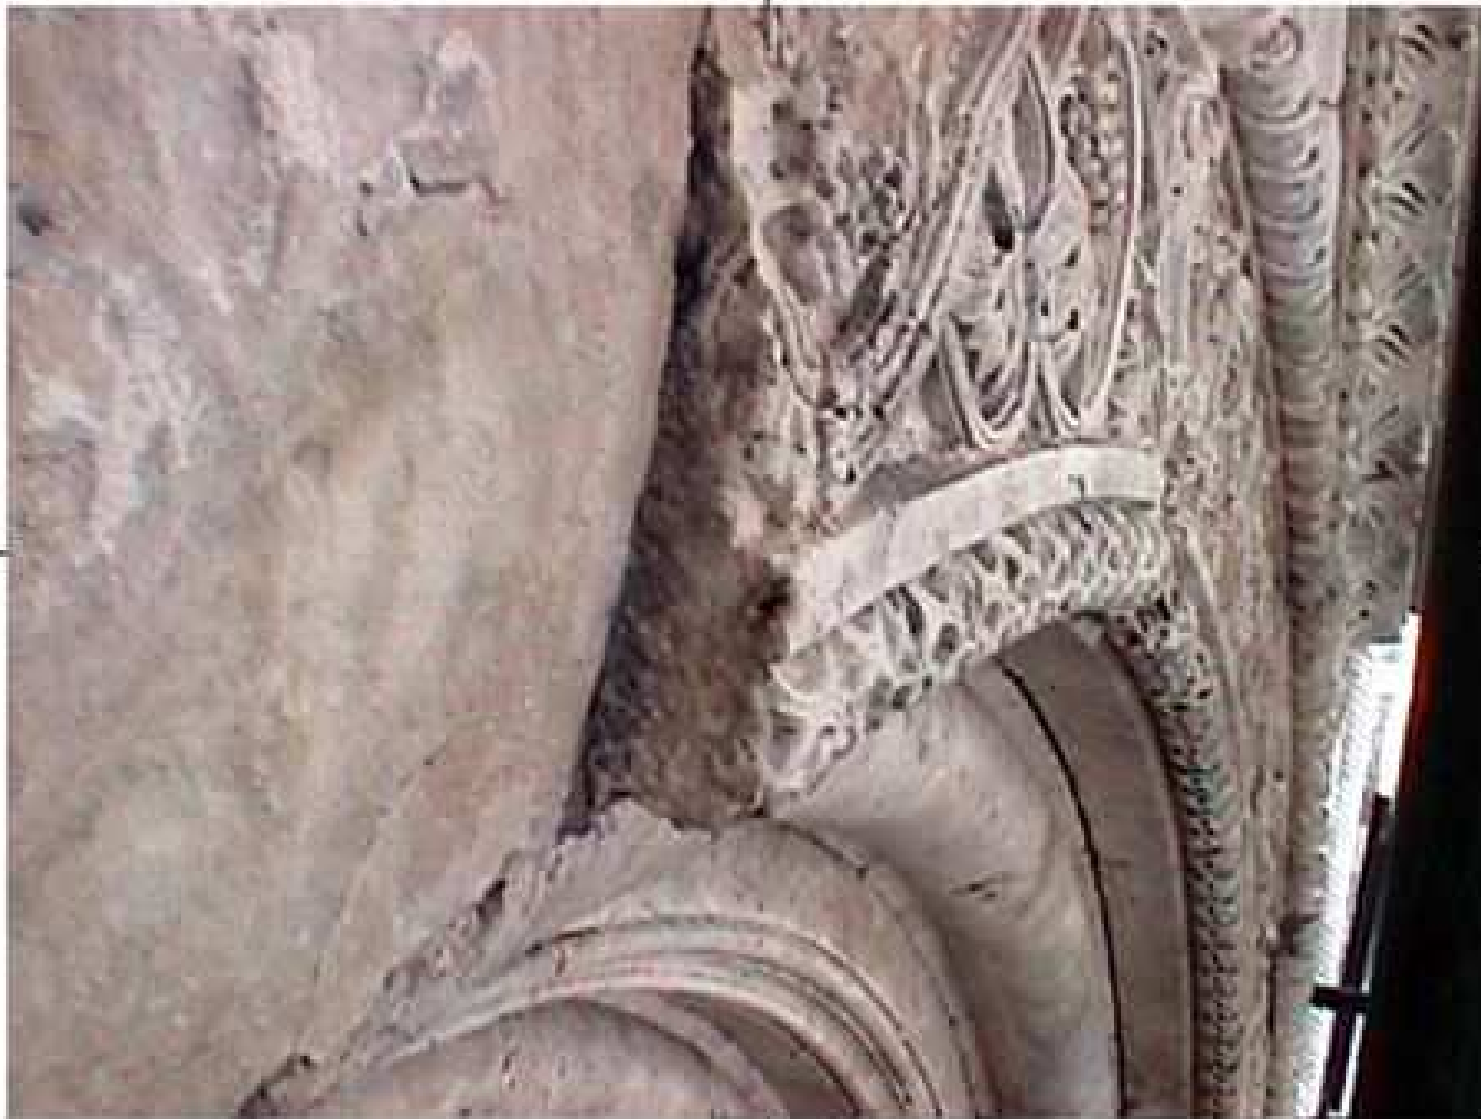
Spostamento del concio di chiave della ghiera principale

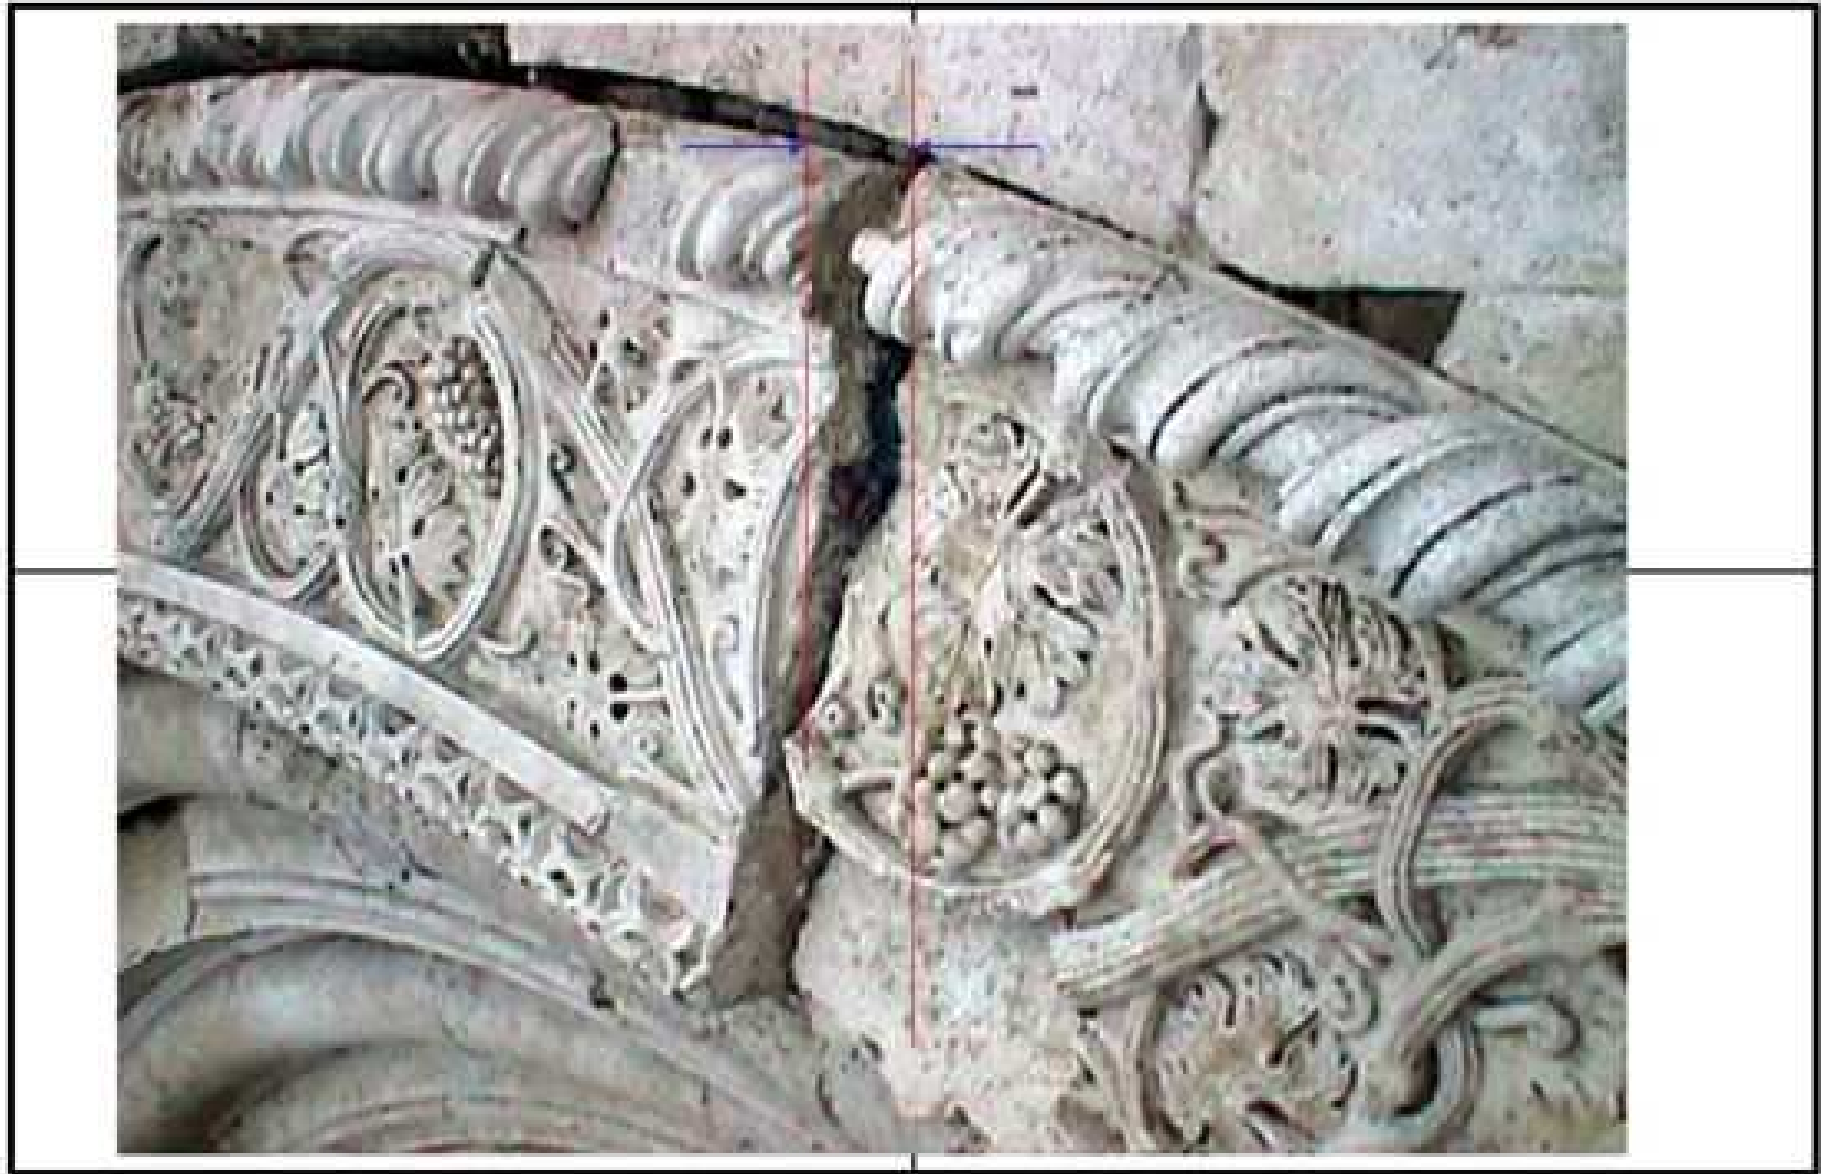
Distacco di un concio della ghiera circolare con decori in bassorilievo

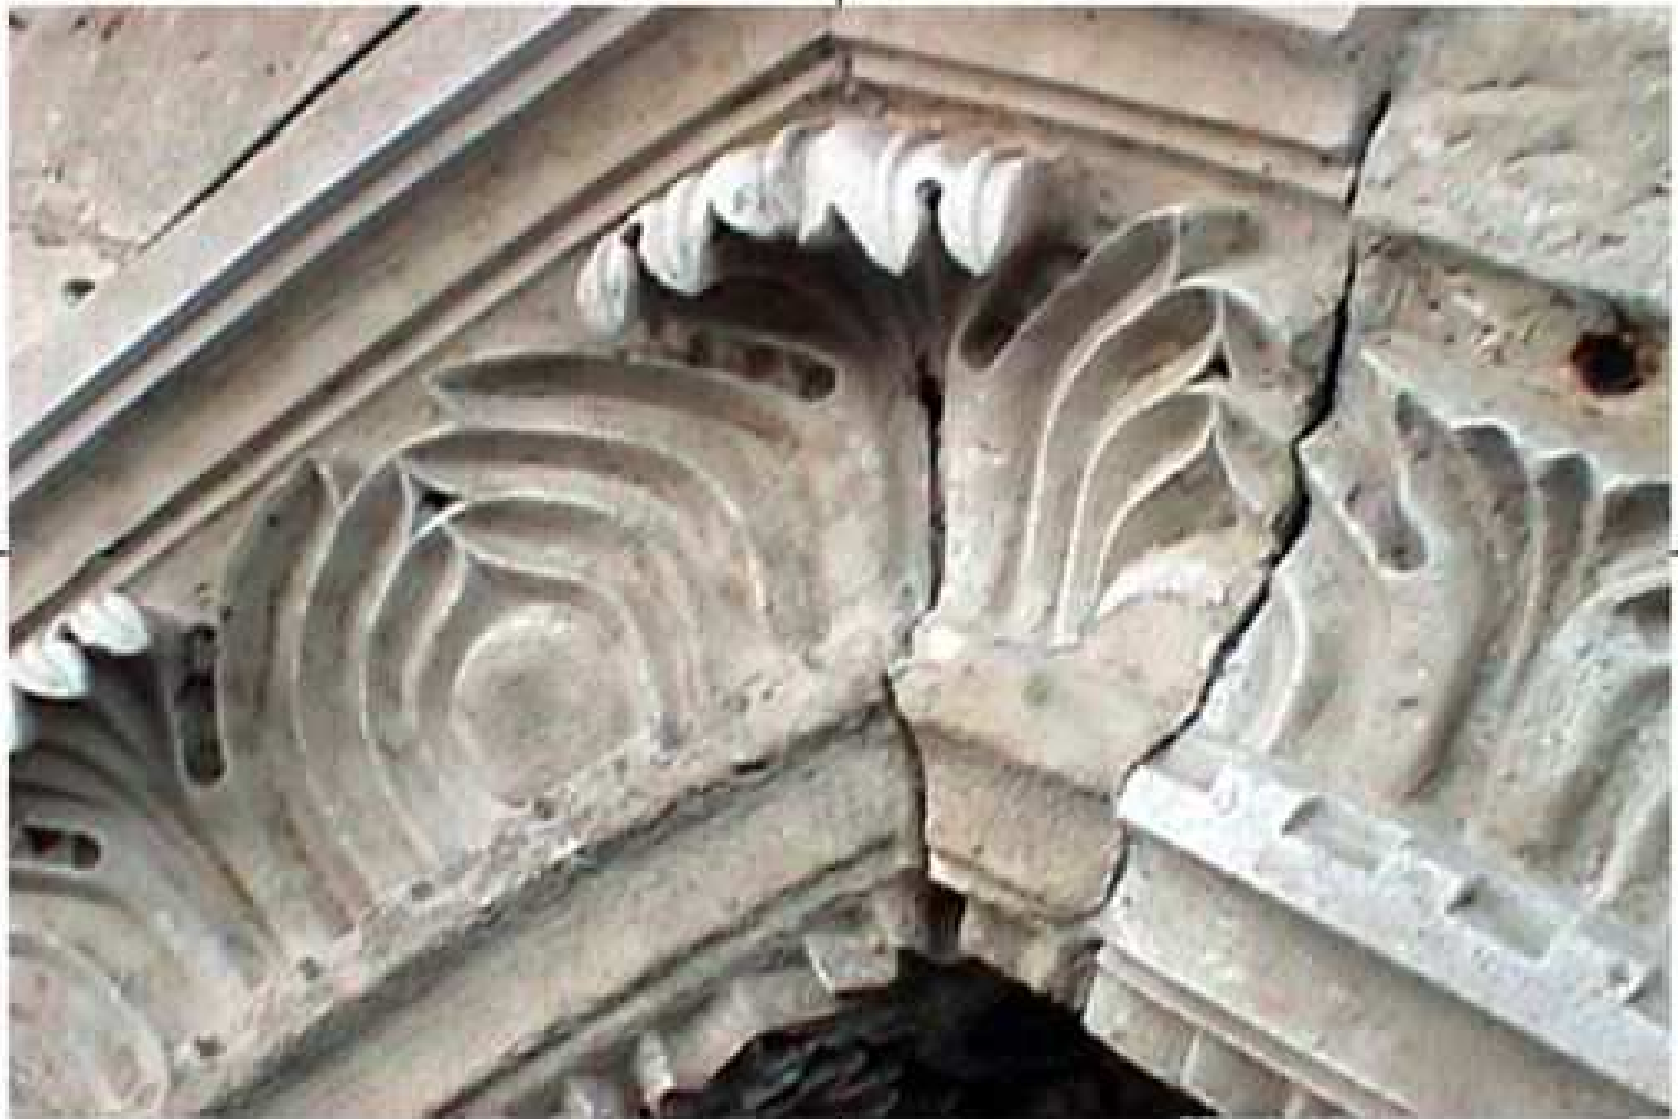
Spostamento dei conci che compongono la cornice della cuspide

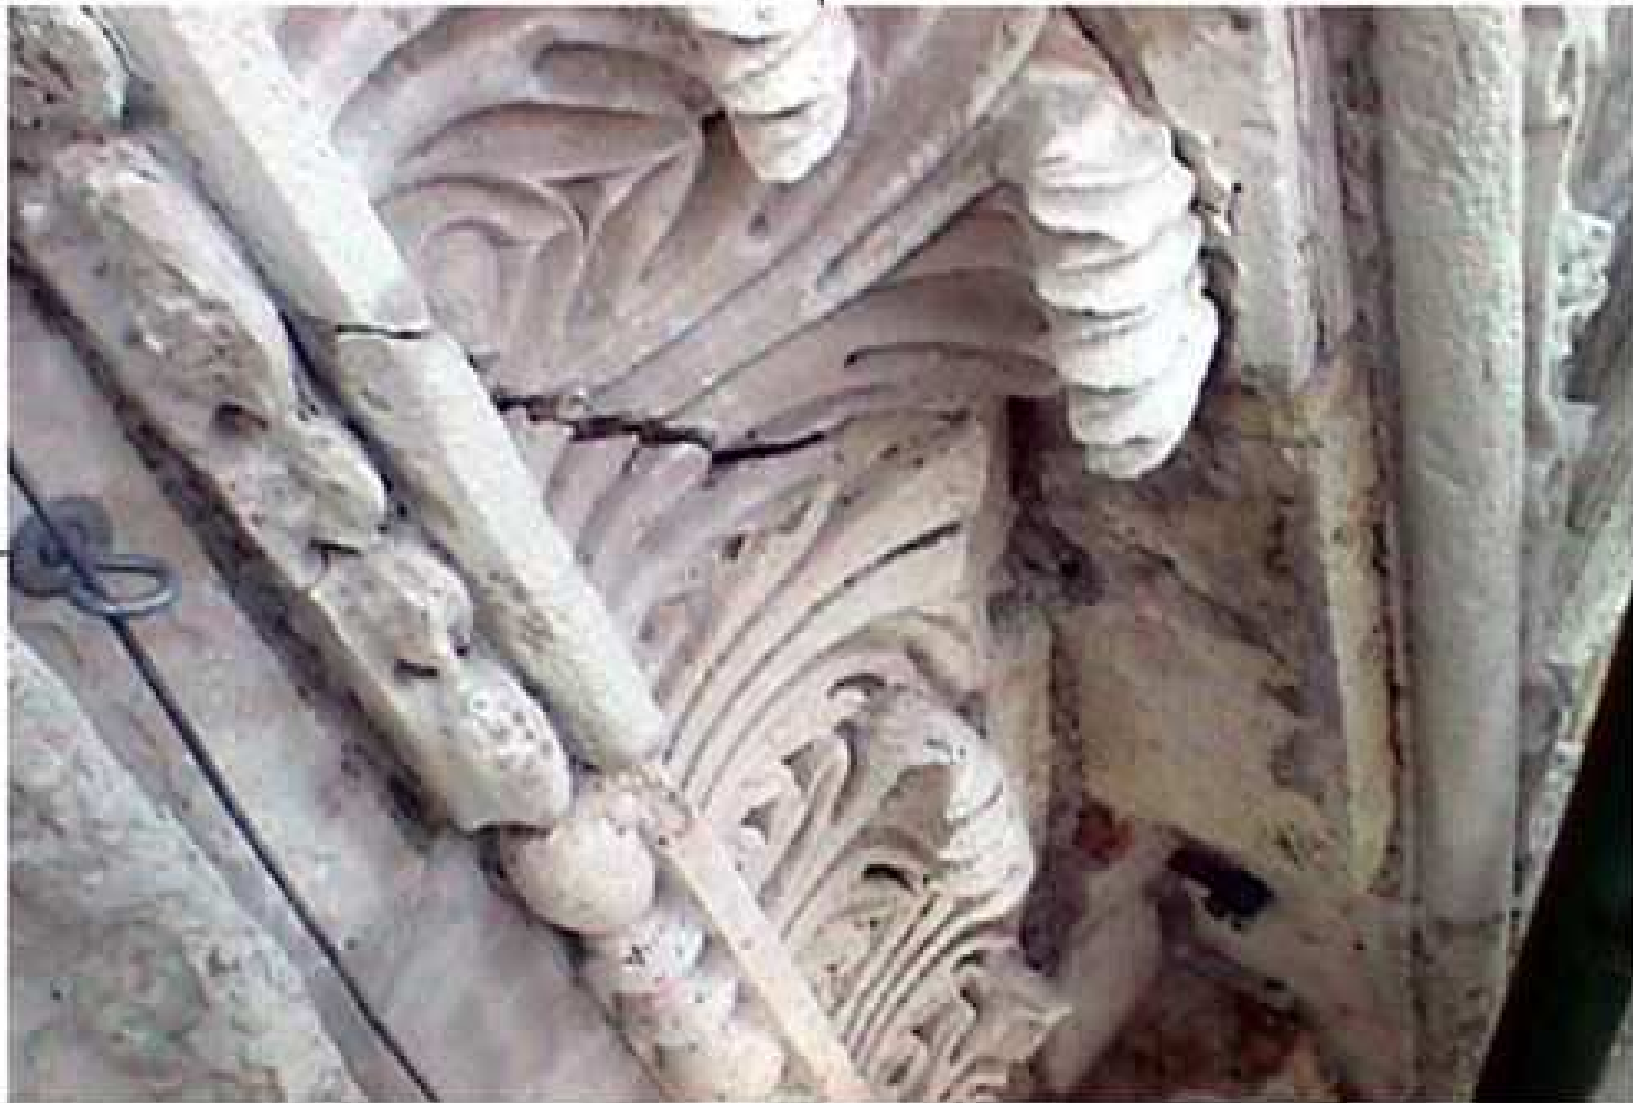
Lesione delle decorazioni floreali della cornice della cuspide

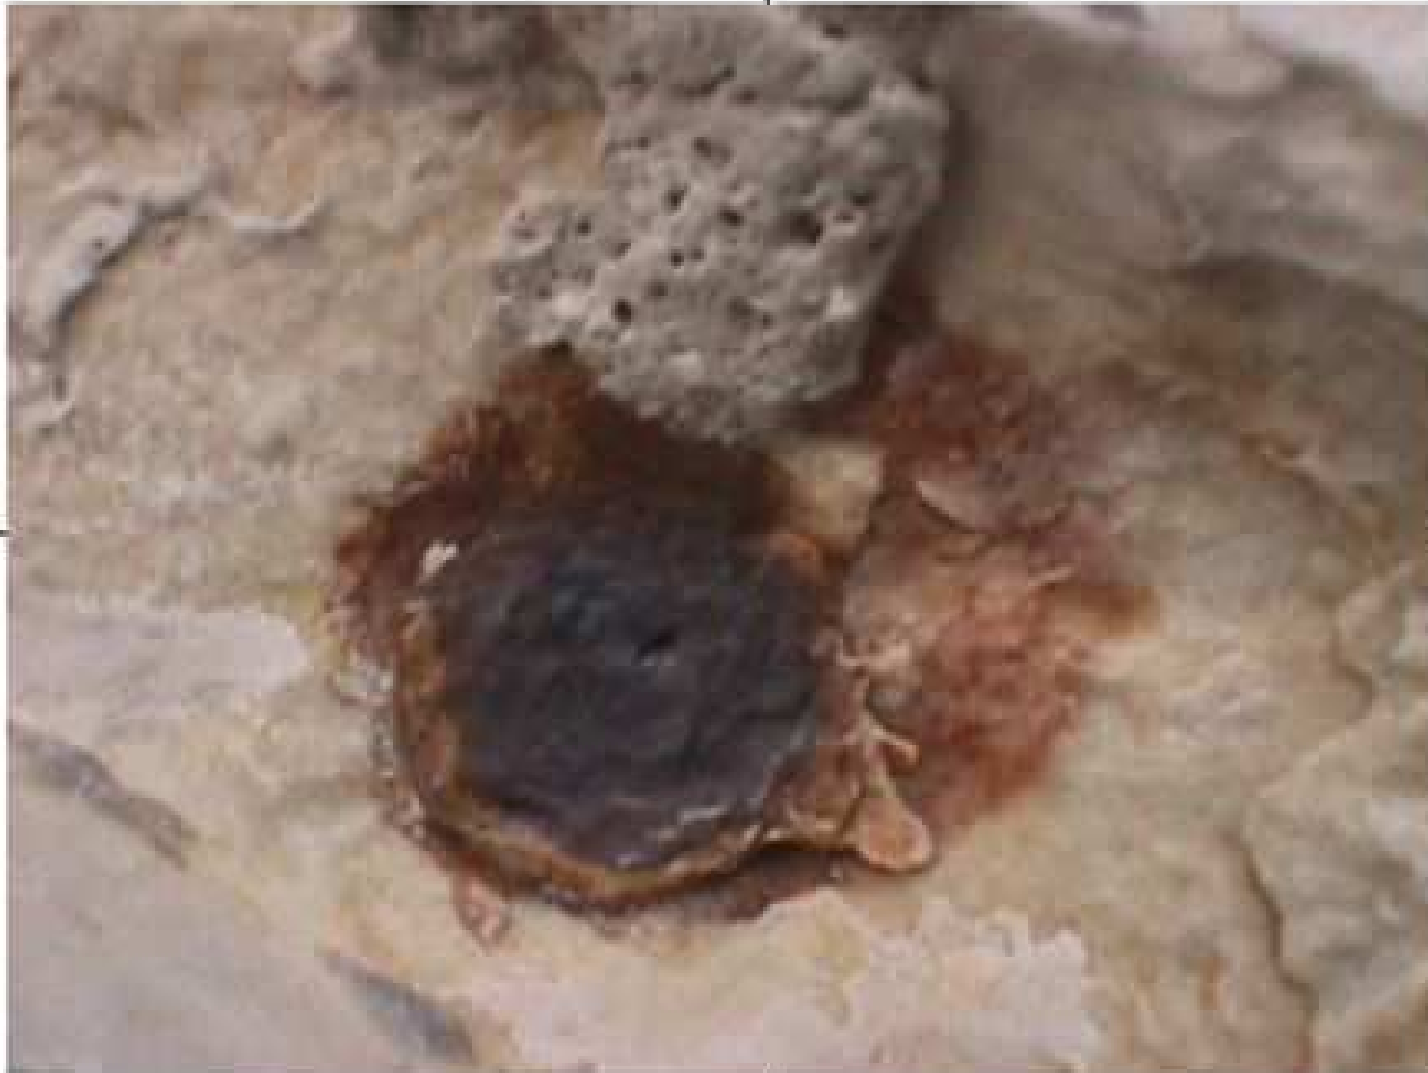
Ossidazione di un perno in ferro posto in opera nella trabeazione principale
