# CITTA' DI FERMO

## Chiesa di San Filippo Neri - Interventi di consolidamento strutturale

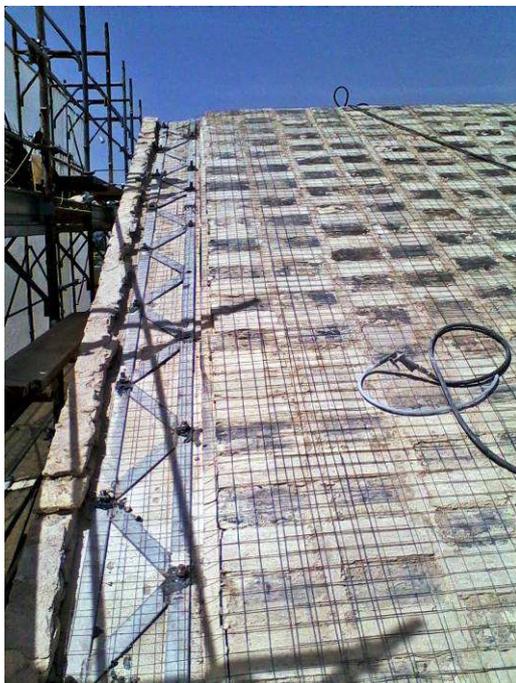
Gli ultimi eventi sismici hanno infatti evidenziato come le cordolature in c.a., soprattutto se ricavate all'interno dello spessore del muro, alterino notevolmente la distribuzione delle sollecitazioni nella

muratura stessa e, per il forte incremento di rigidità indotta, siano la causa principale dei collassi fuori dal piano delle porzioni sommitali dei maschi murari.

Il cordolo di coronamento rappresenta una delle tecniche di consolidamento più efficaci per gli edifici in muratura. Consente di incrementare il grado di connessione tra le pareti ortogonali e tra pareti ed orizzontamenti, riduce la possibilità di ribaltamento fuori dal piano, incrementa la resistenza nel piano, e soprattutto consente una migliore ripartizione delle azioni sismiche tra i setti.

Il cordolo in acciaio quindi per la sua leggerezza e limitata invasività, rappresenta una valida soluzione strutturale, da preferire senza alcun dubbio a quello in cemento armato (c.a) tanto in uso negli anni 70-80.

In copertura quindi sono stati collocati cordoli in acciaio con sezione reticolare, collegati alla muratura sottostante mediante barre metalliche filettate.
