Il restauro del portale della chiesa metropolitana di Fermo 18 Aprile 2001

**Soprintendenza per i beni
ambientali
ed architettonici delle Marche**

Curia Vescovile di Fermo

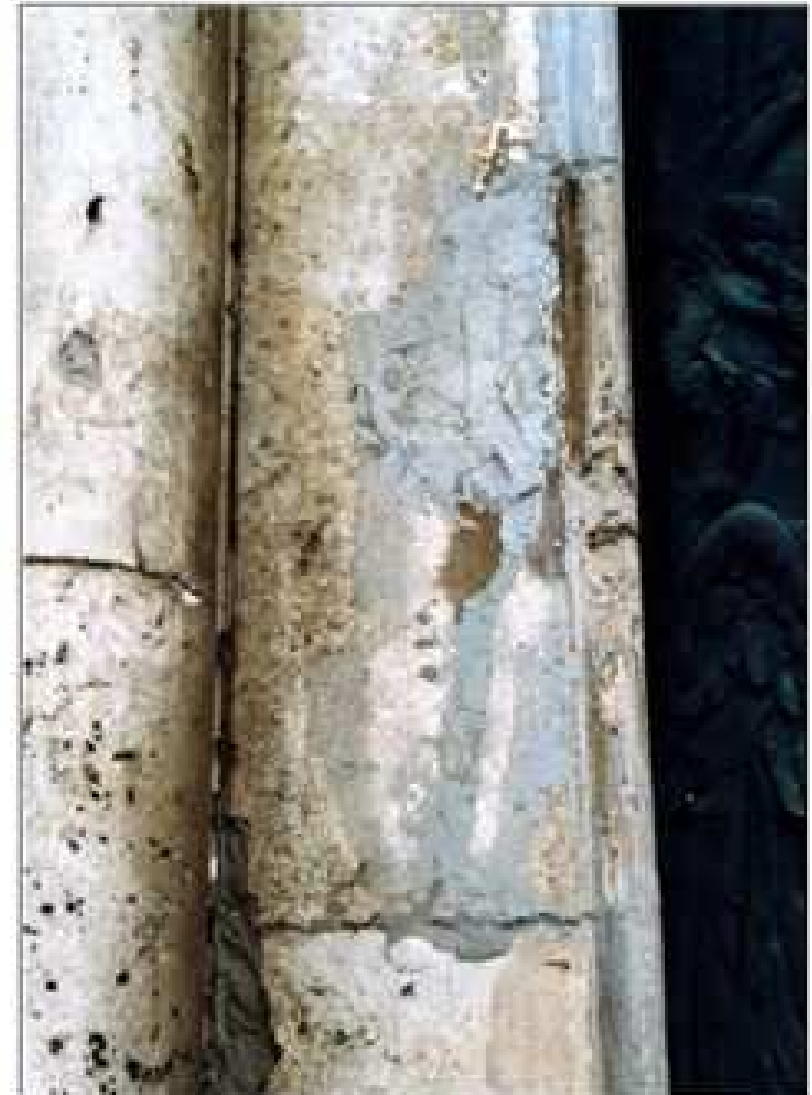
Stuccature con malta
di cemento

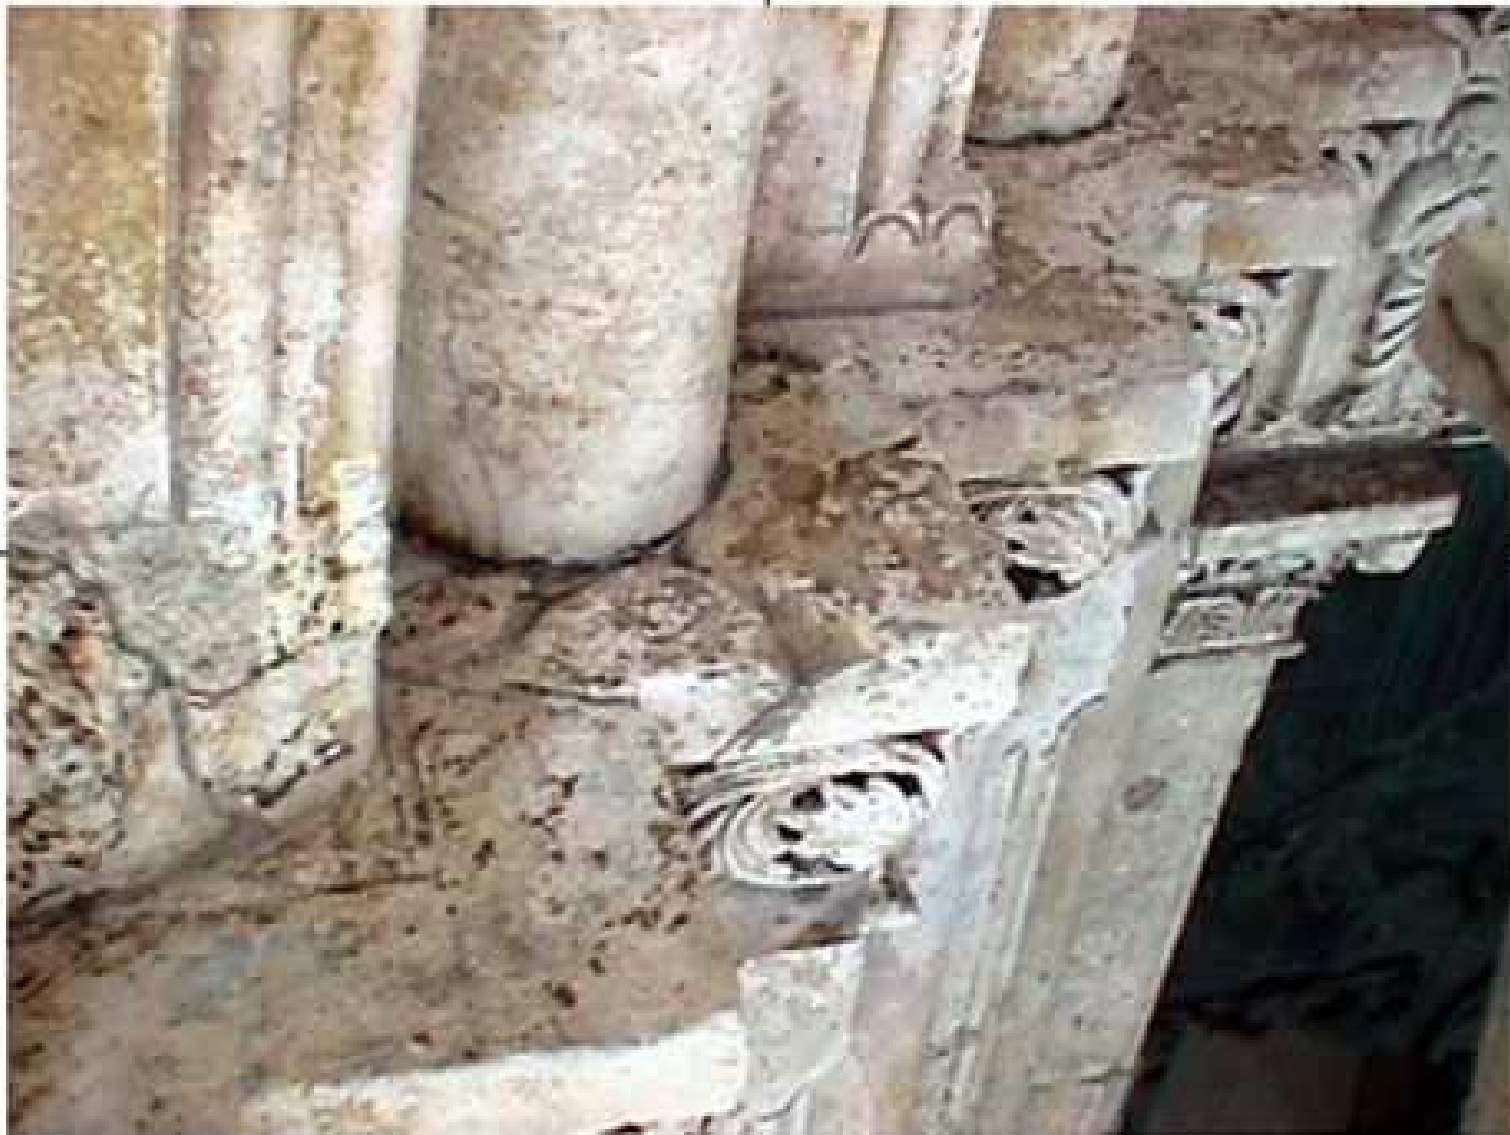
Particolare degli archi strombati
