Il restauro del portale della chiesa metropolitana di Fermo 18 Aprile 2001

**Soprintendenza per i beni
ambientali
ed architettonici delle Marche**

Curia Vescovile di Fermo

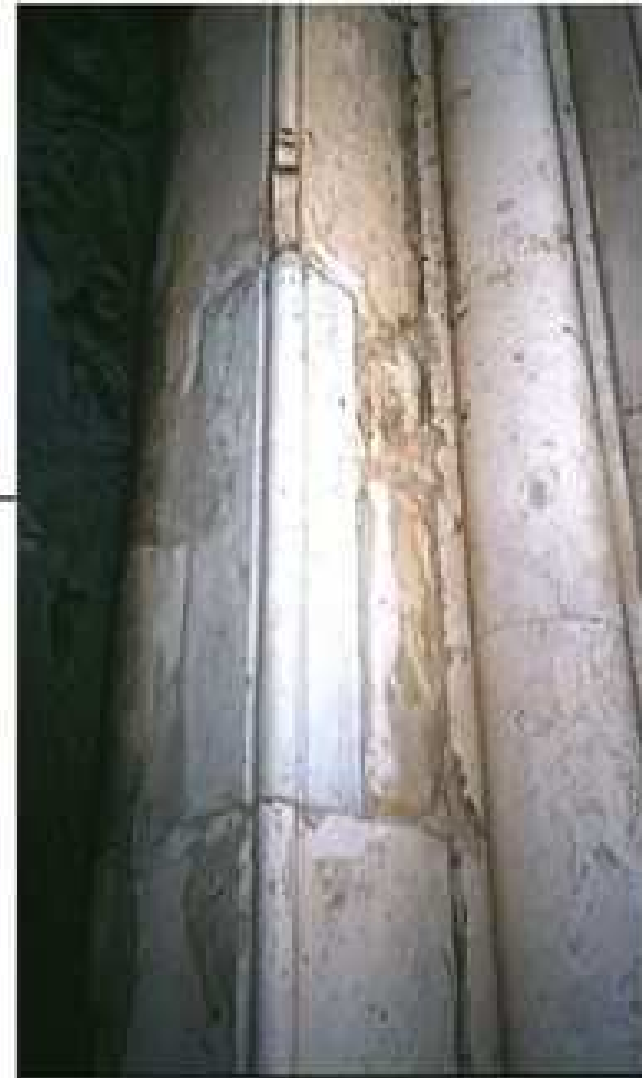
Tassello in pietra posto in opera nel 1954

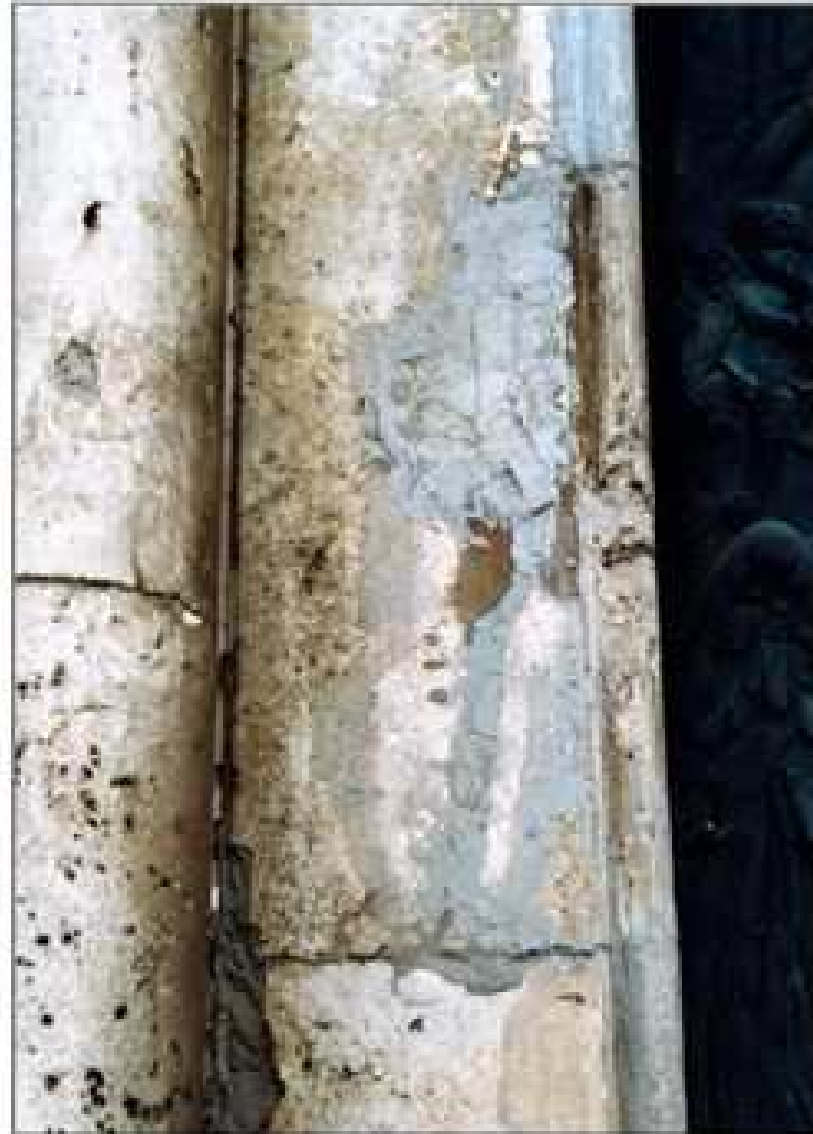
Ripresa di una colonnina della strombatura del portale con stuccature in cemento

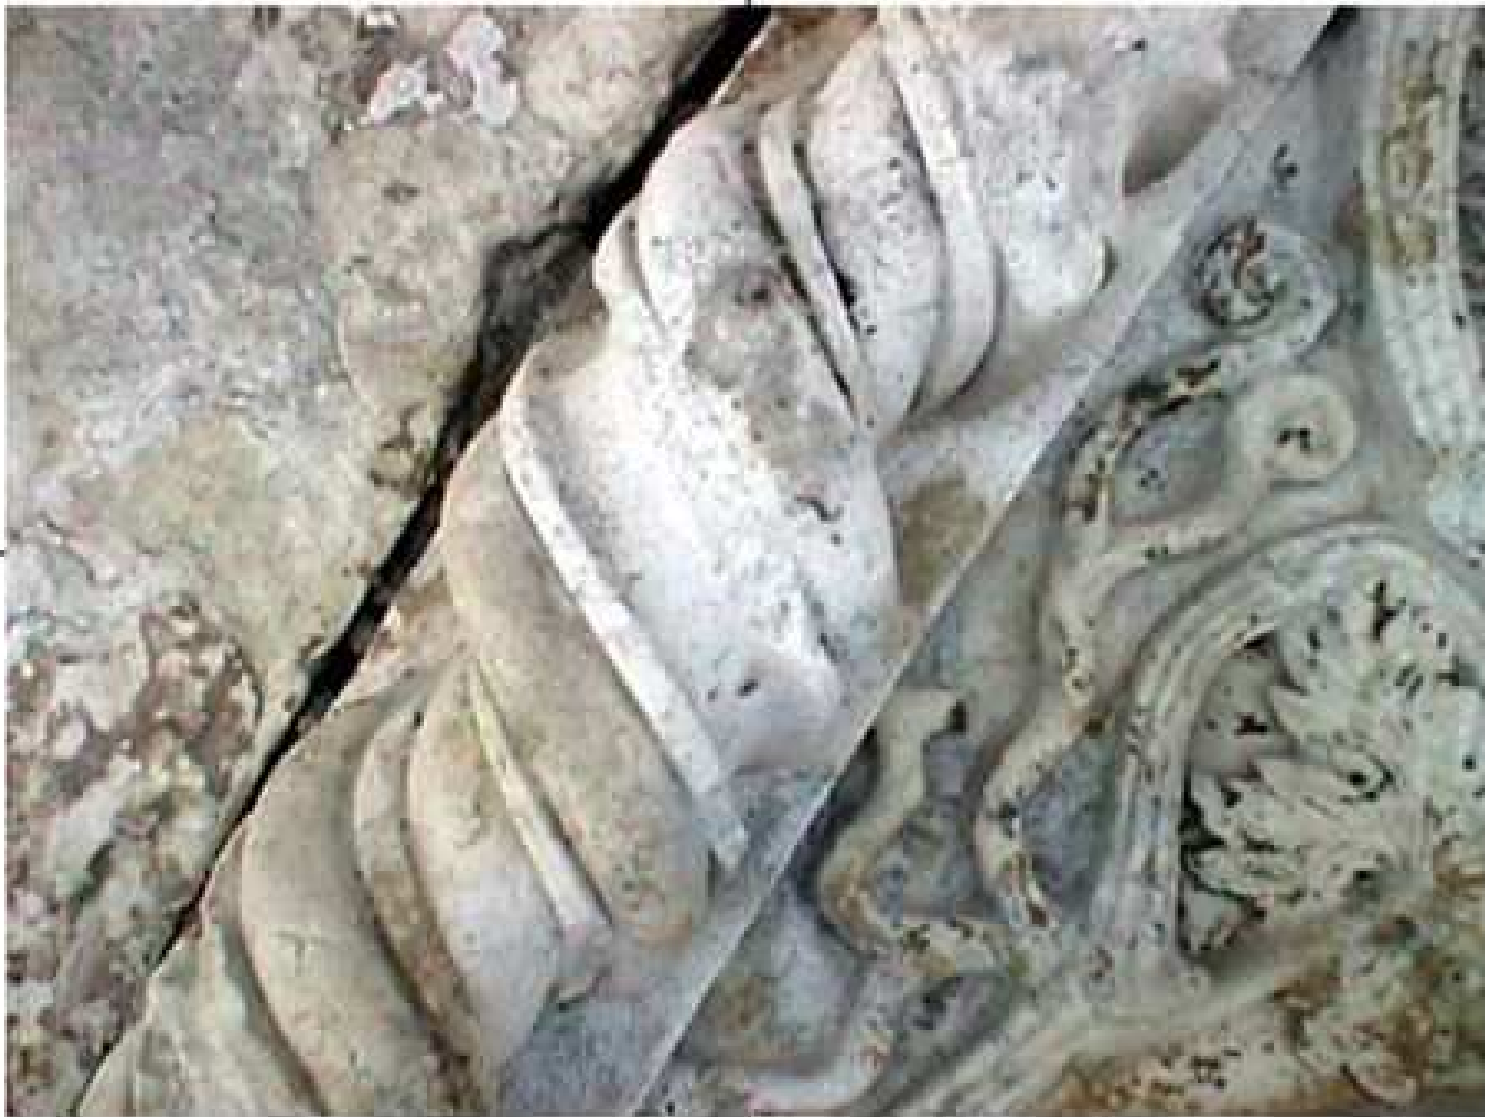
Cornice della ghiera principale

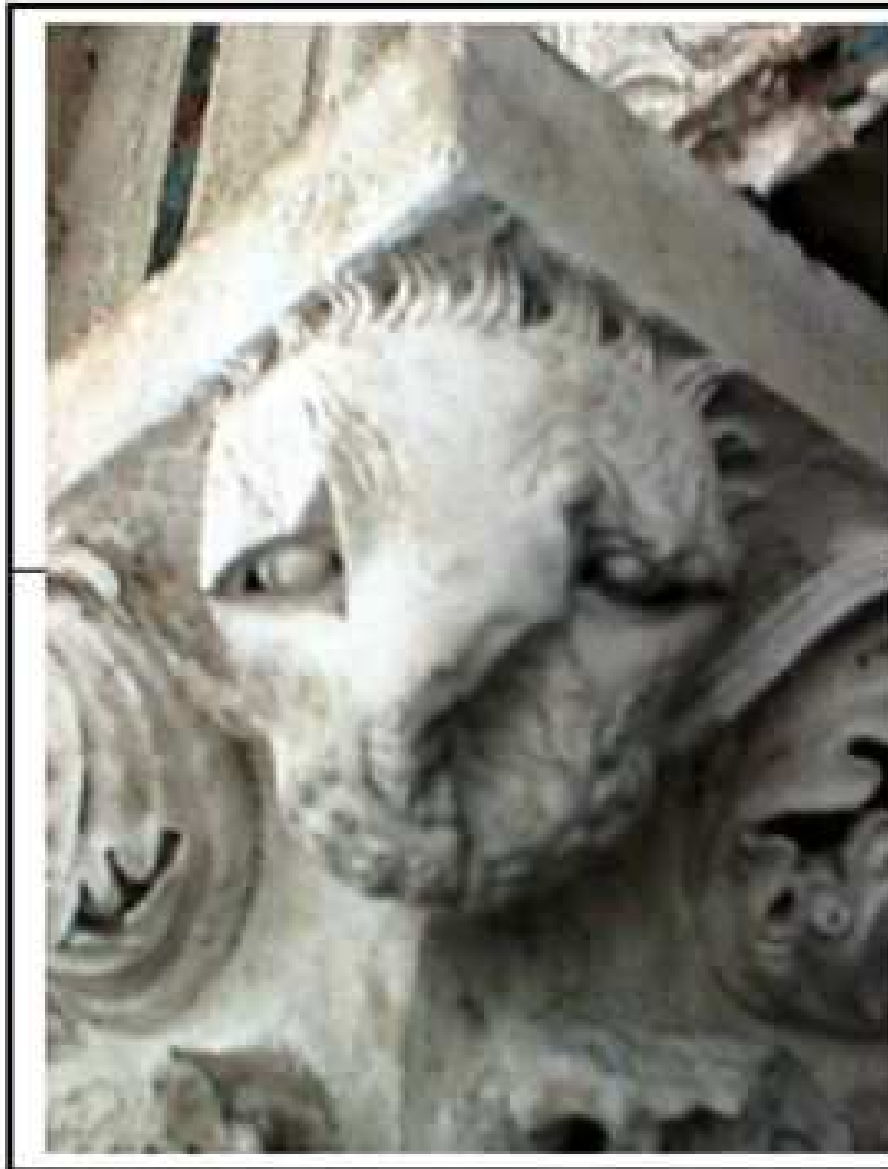
Capitello della trabeazione

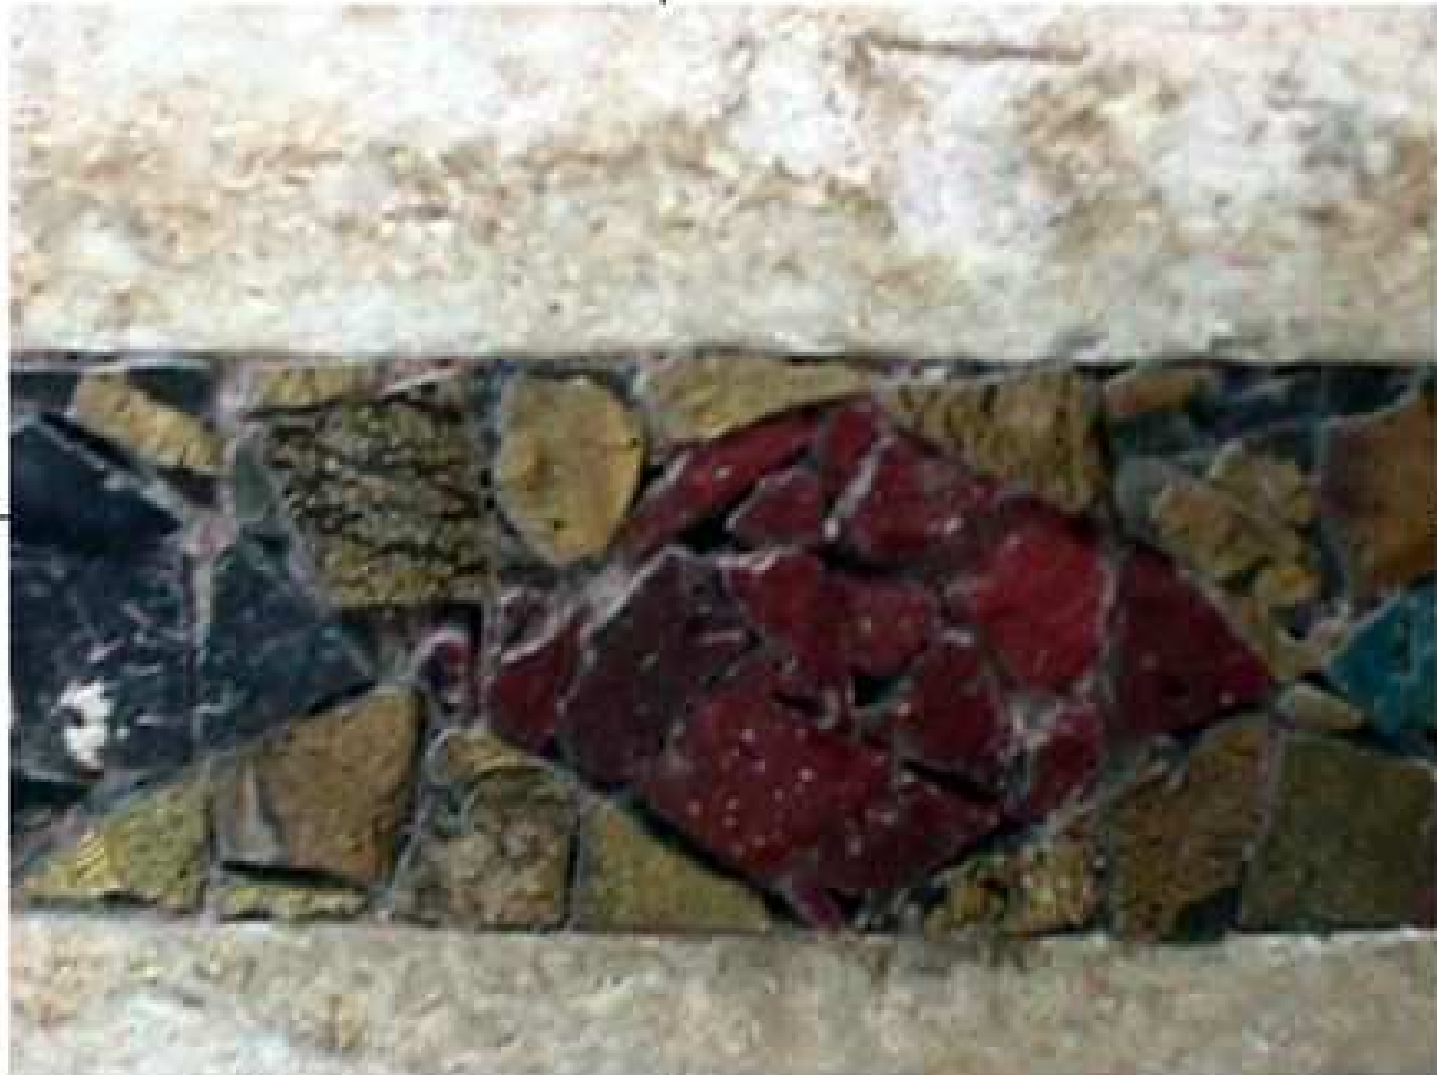
Mosaico in oro ritrovato nella trabeazione principale

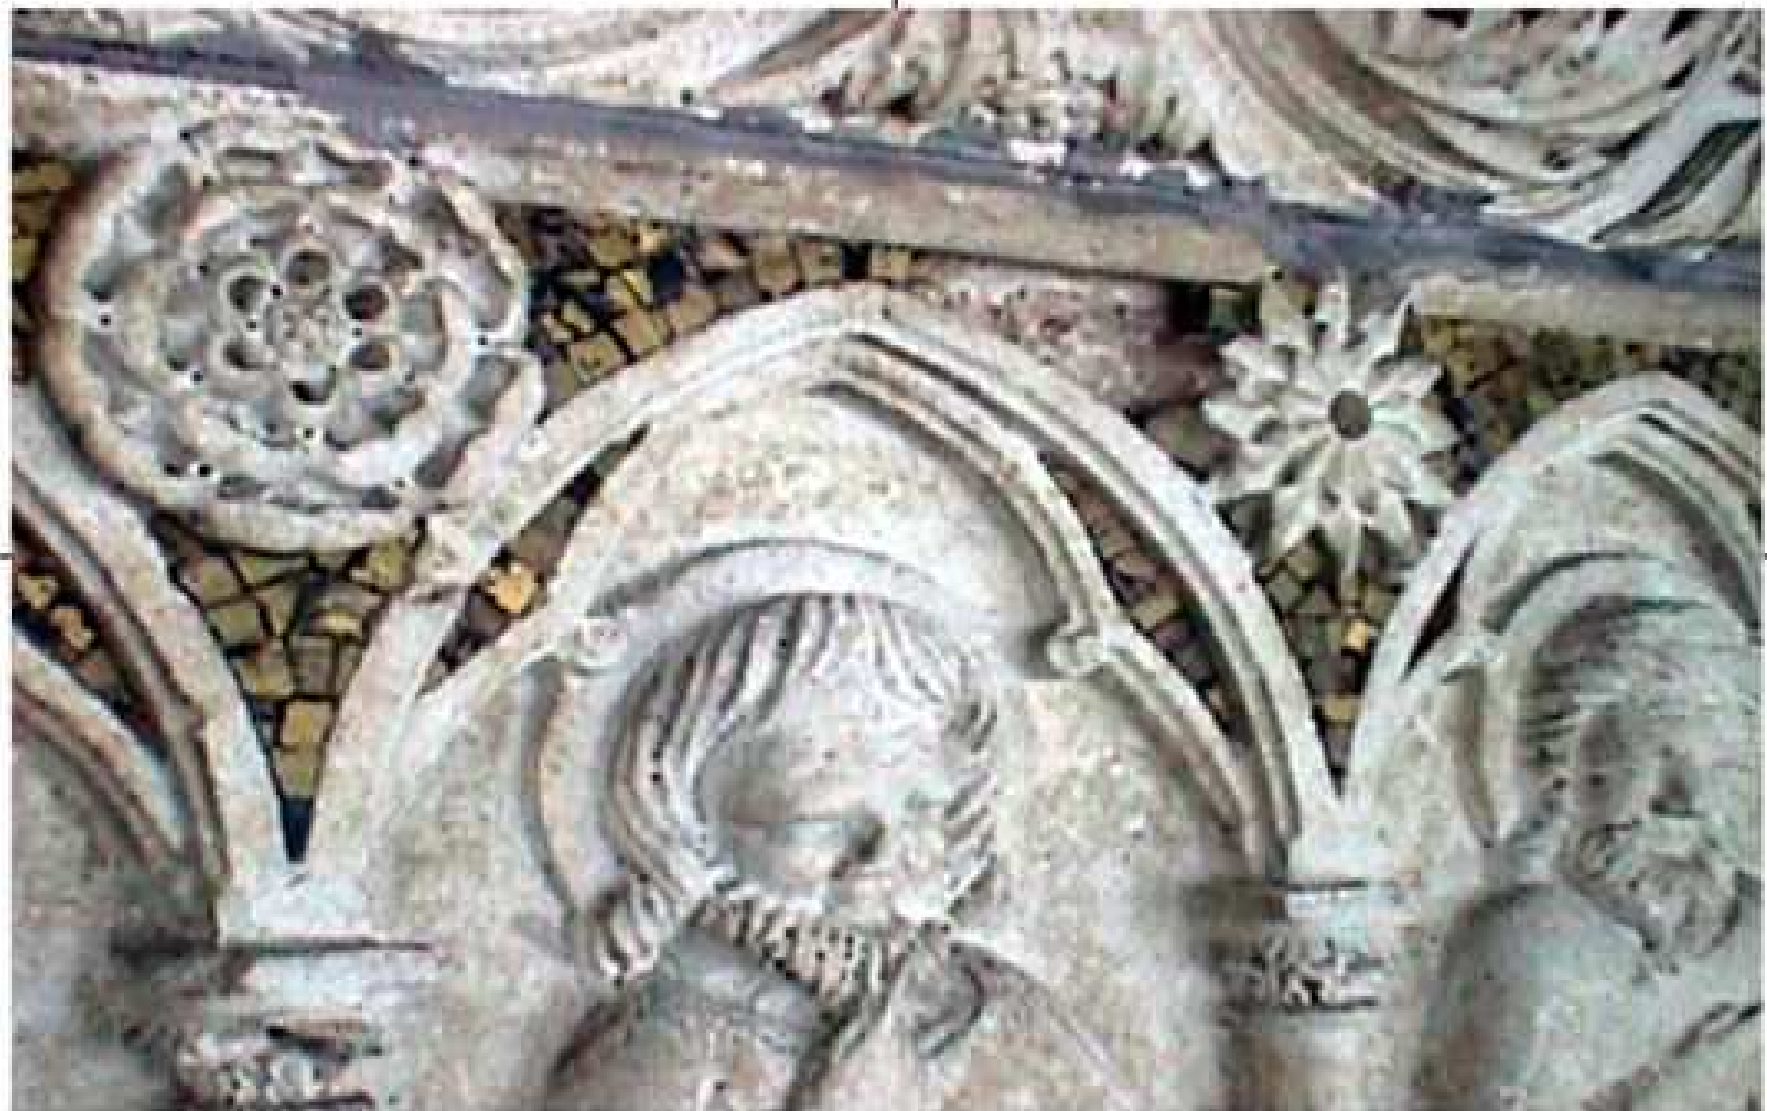
Mosaico in oro ritrovato nella trabeazione principale

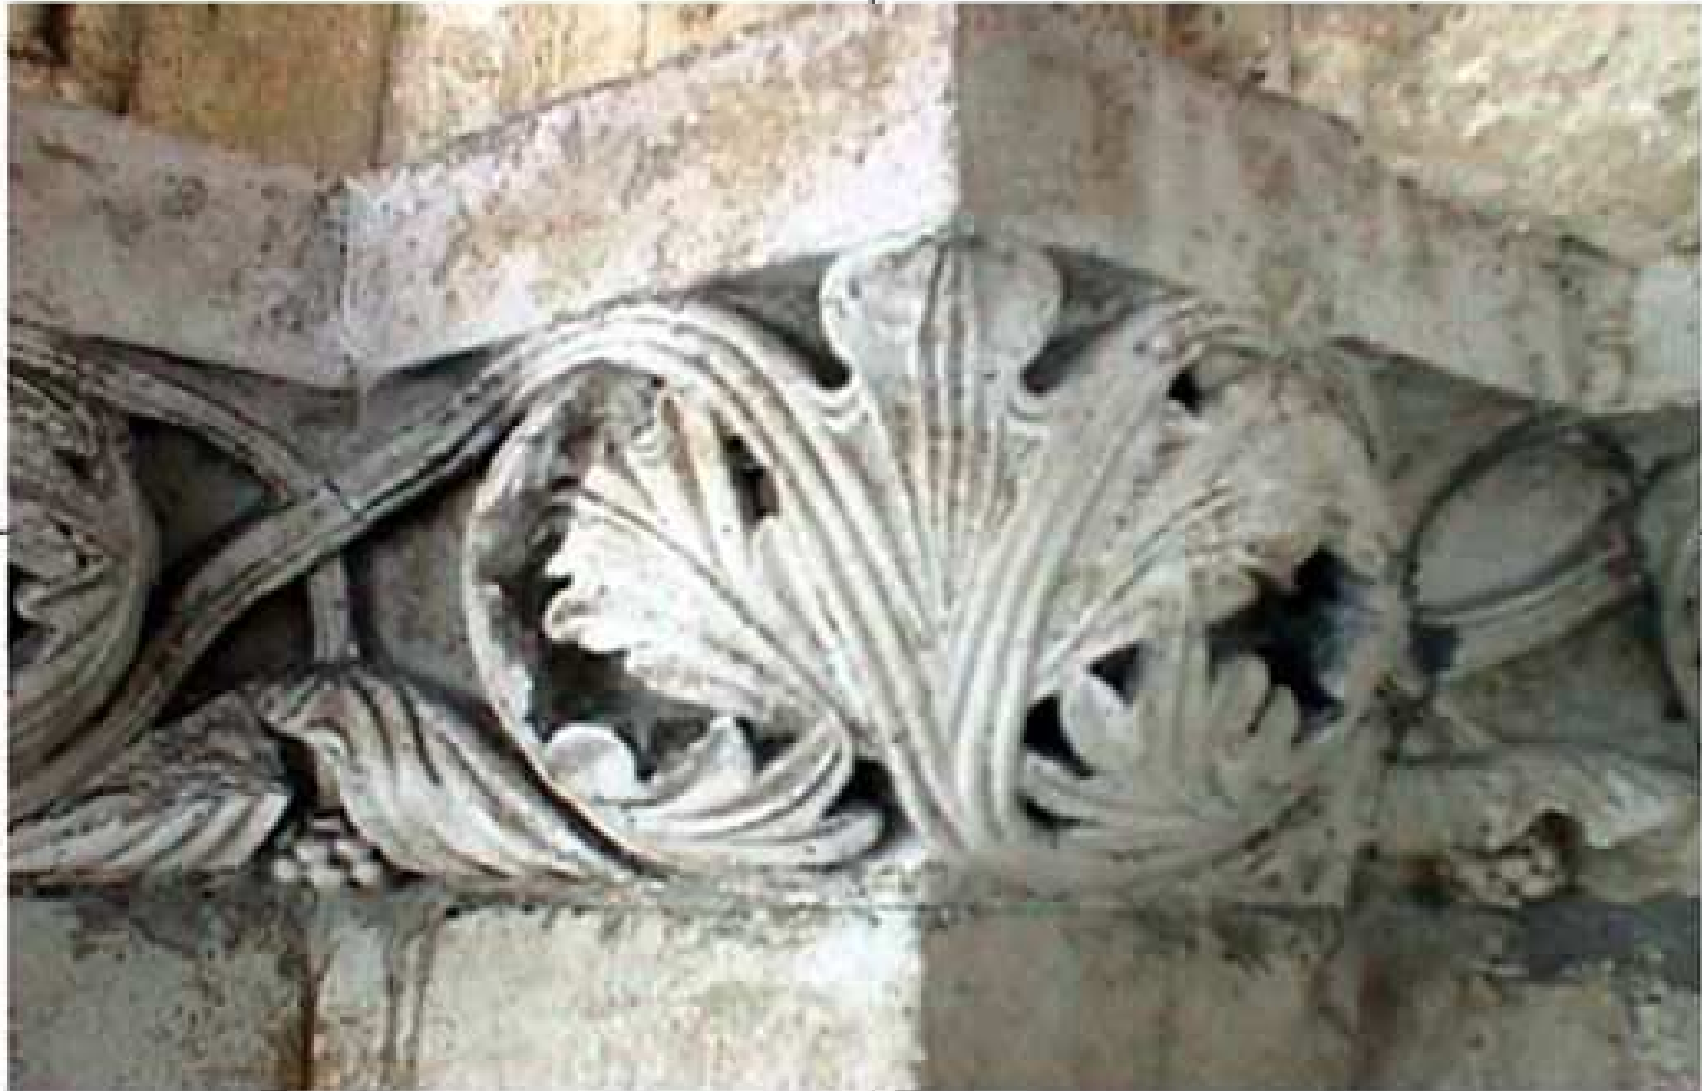
Bassorilievo della trabeazione dei capitelli delle colonnine strombate

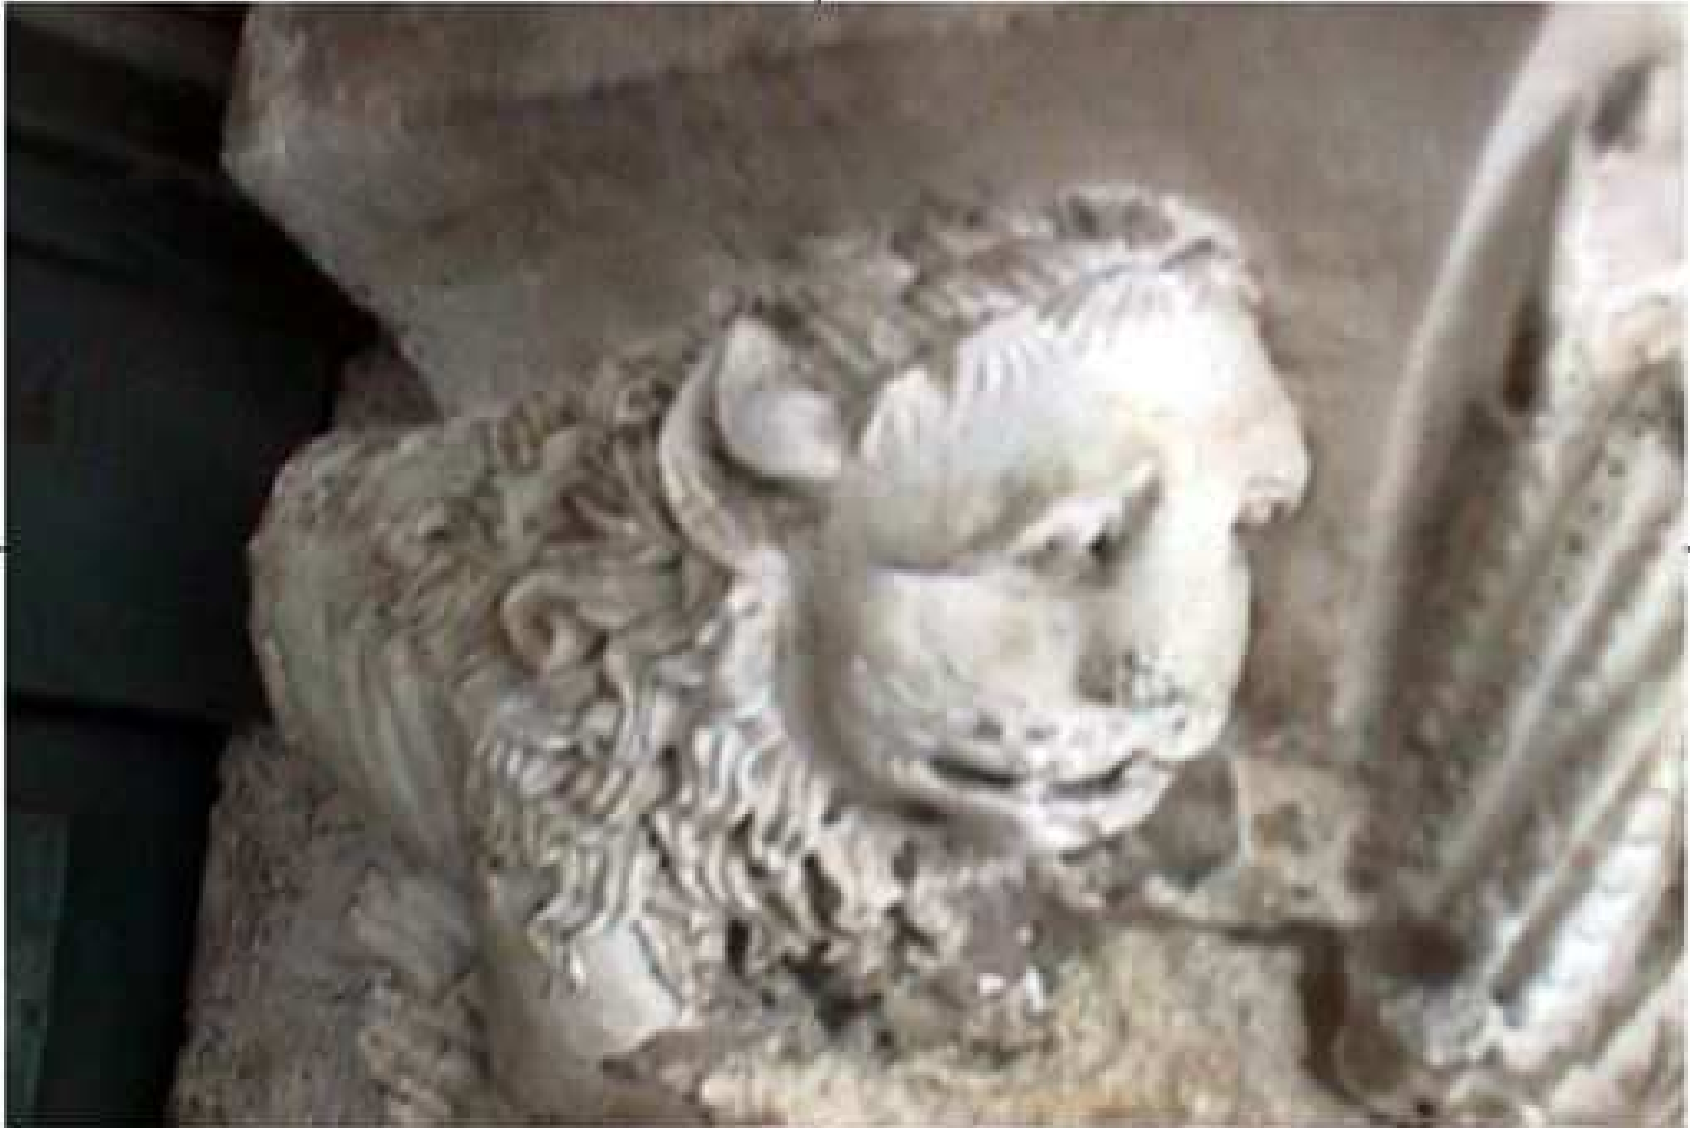
Scultura presente sul capitello della colonnina principale

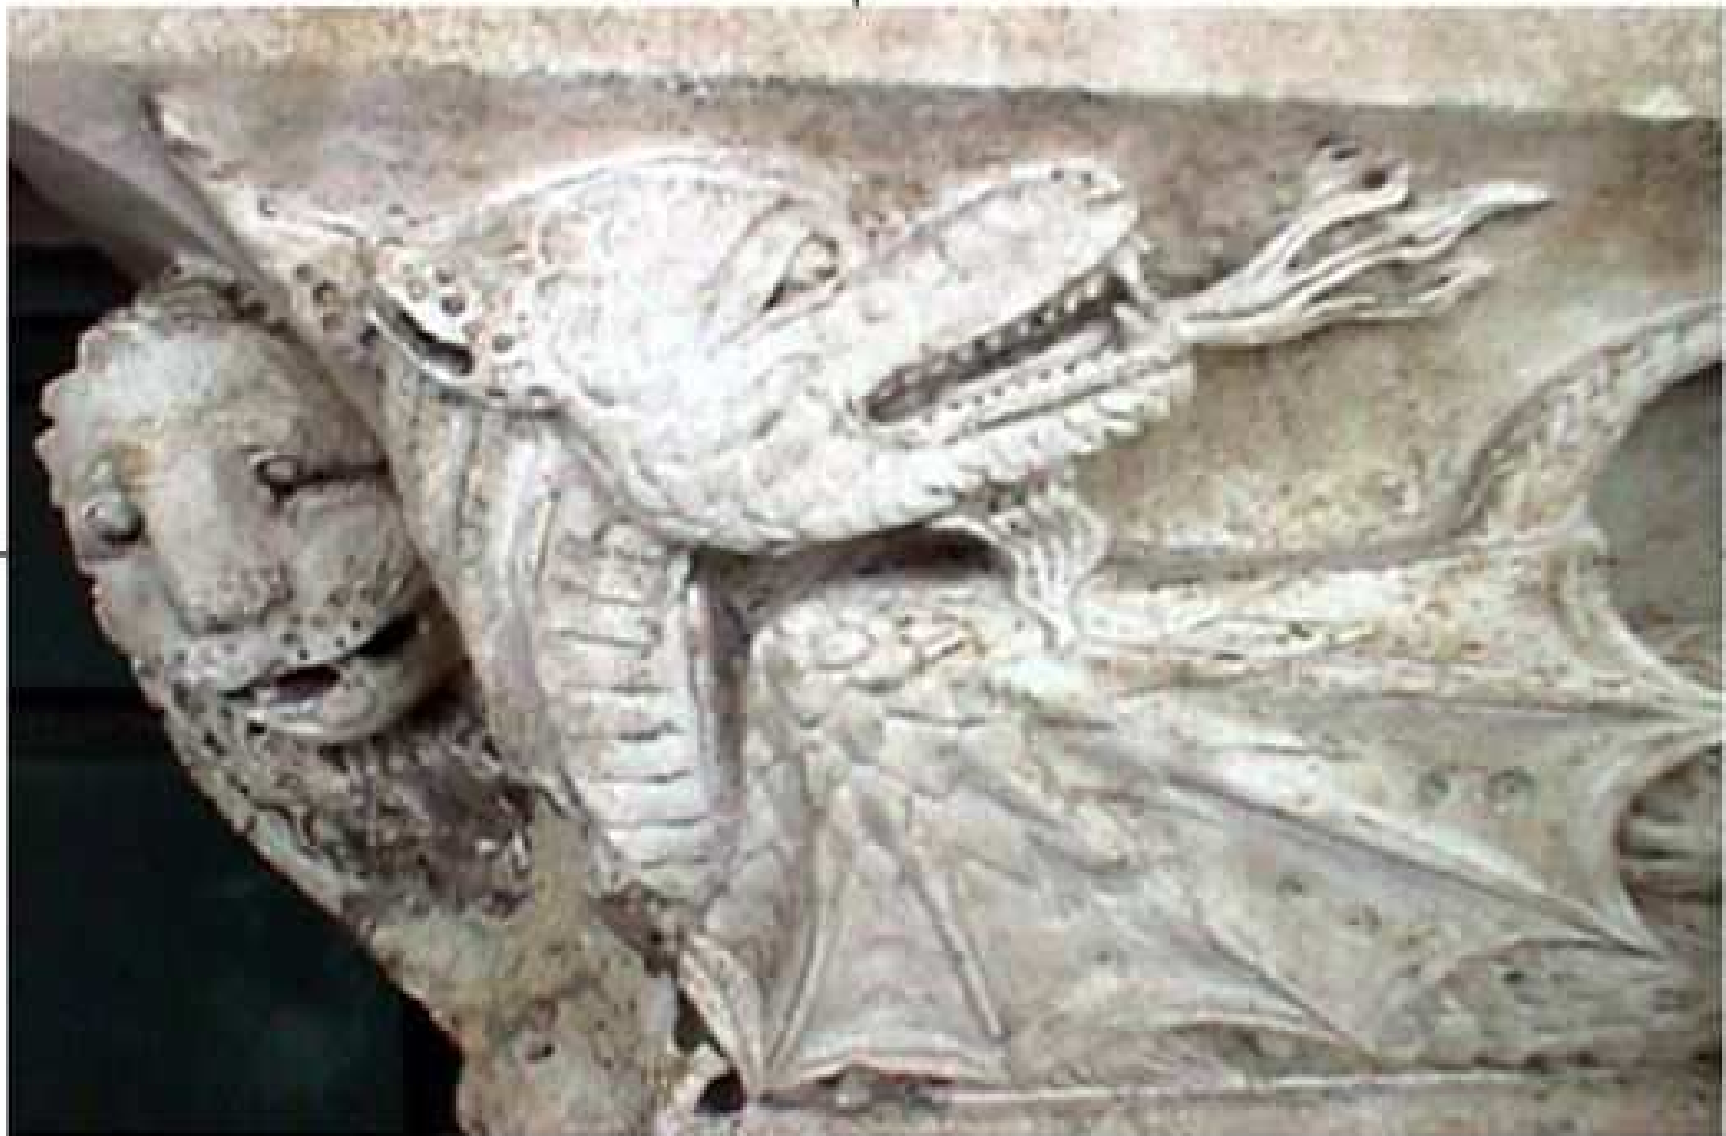
Scultura presente sul capitello della colonnina principale

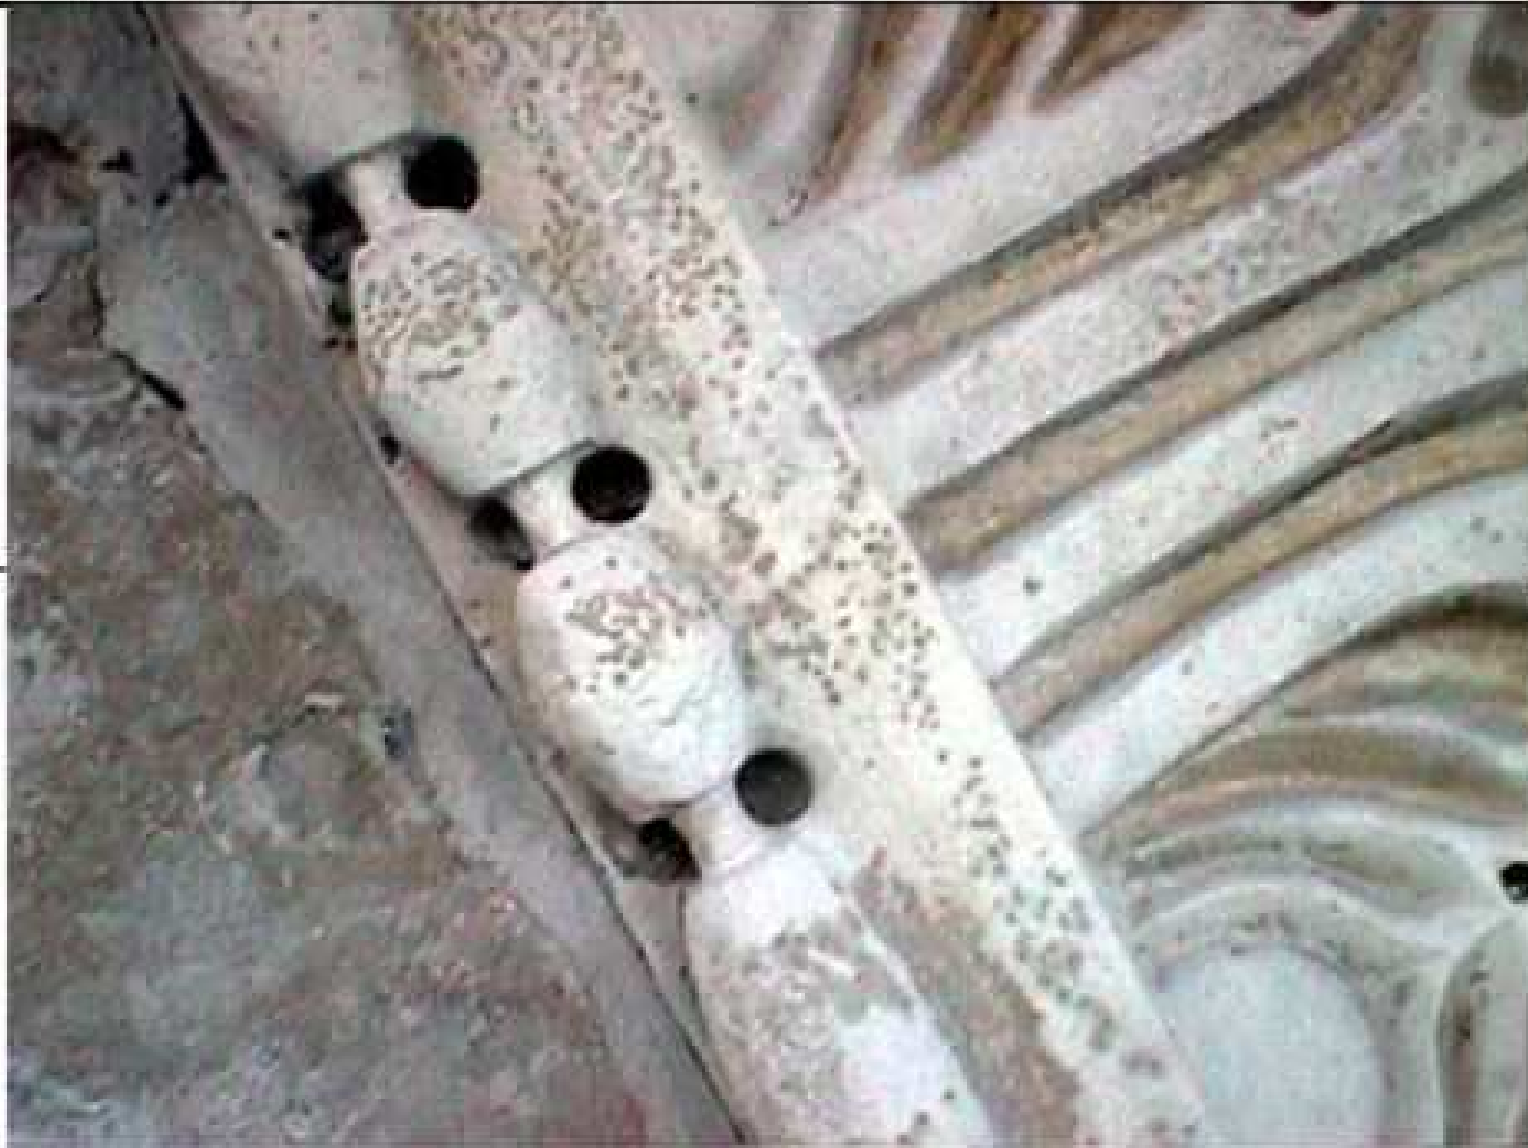
Cornice della cuspide

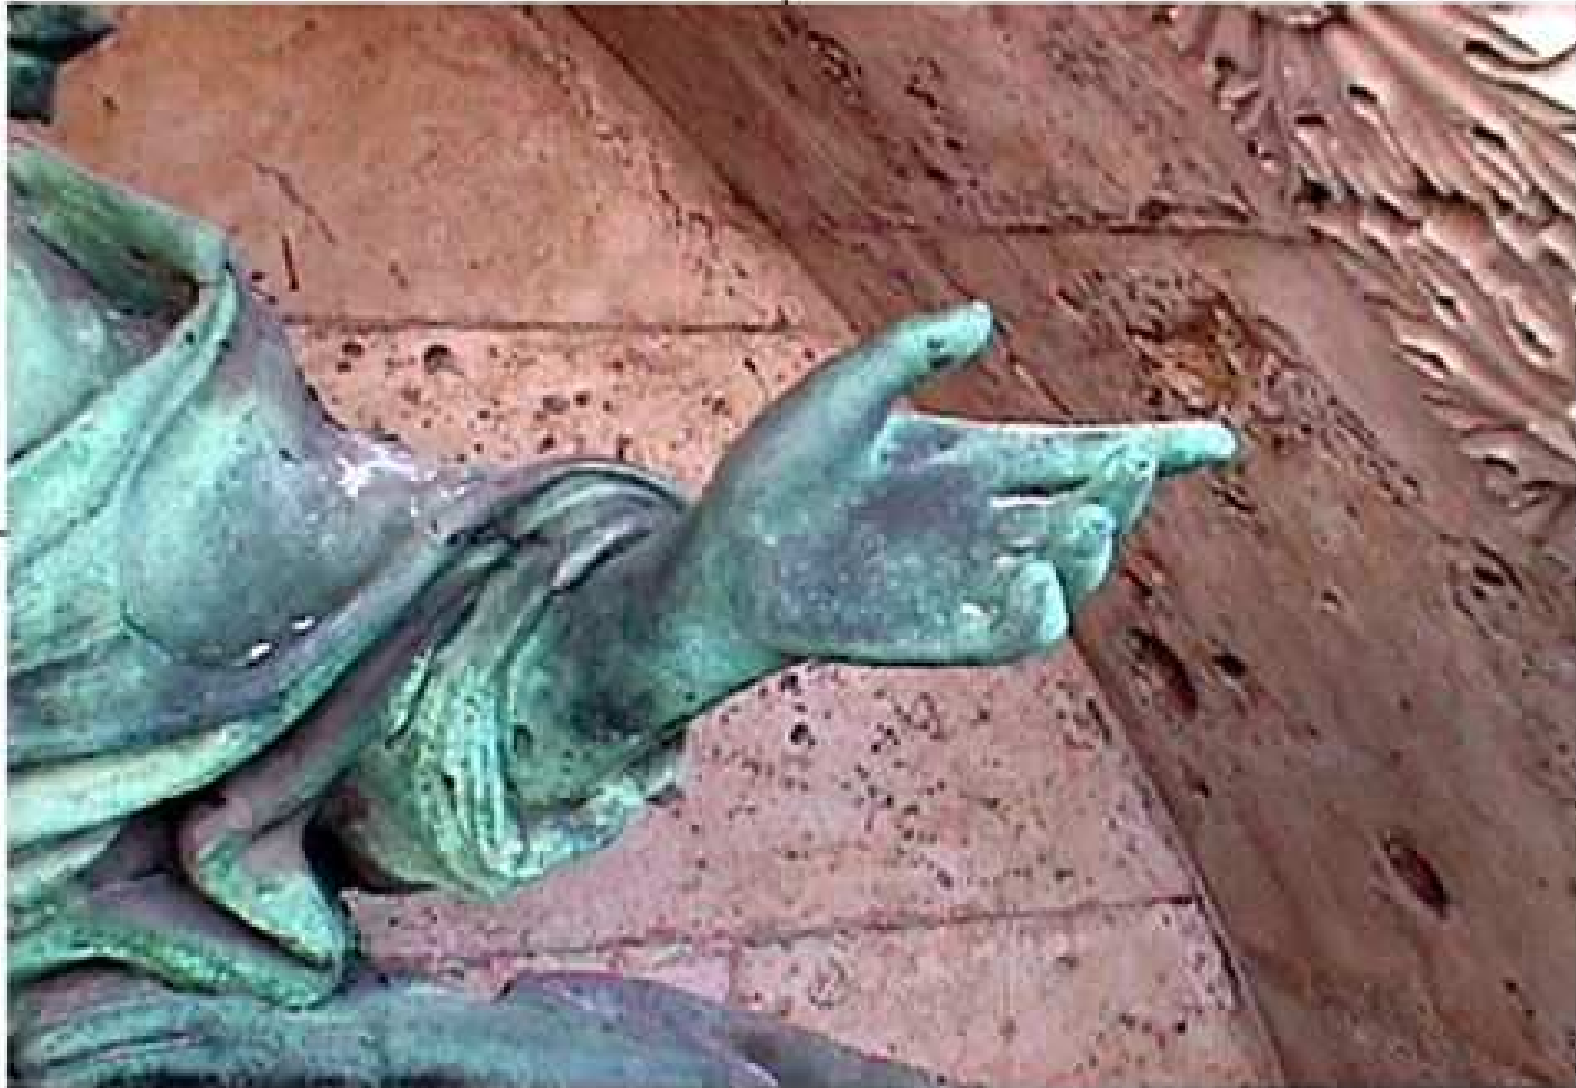
Particolare della scultura in bronzo della cuspide

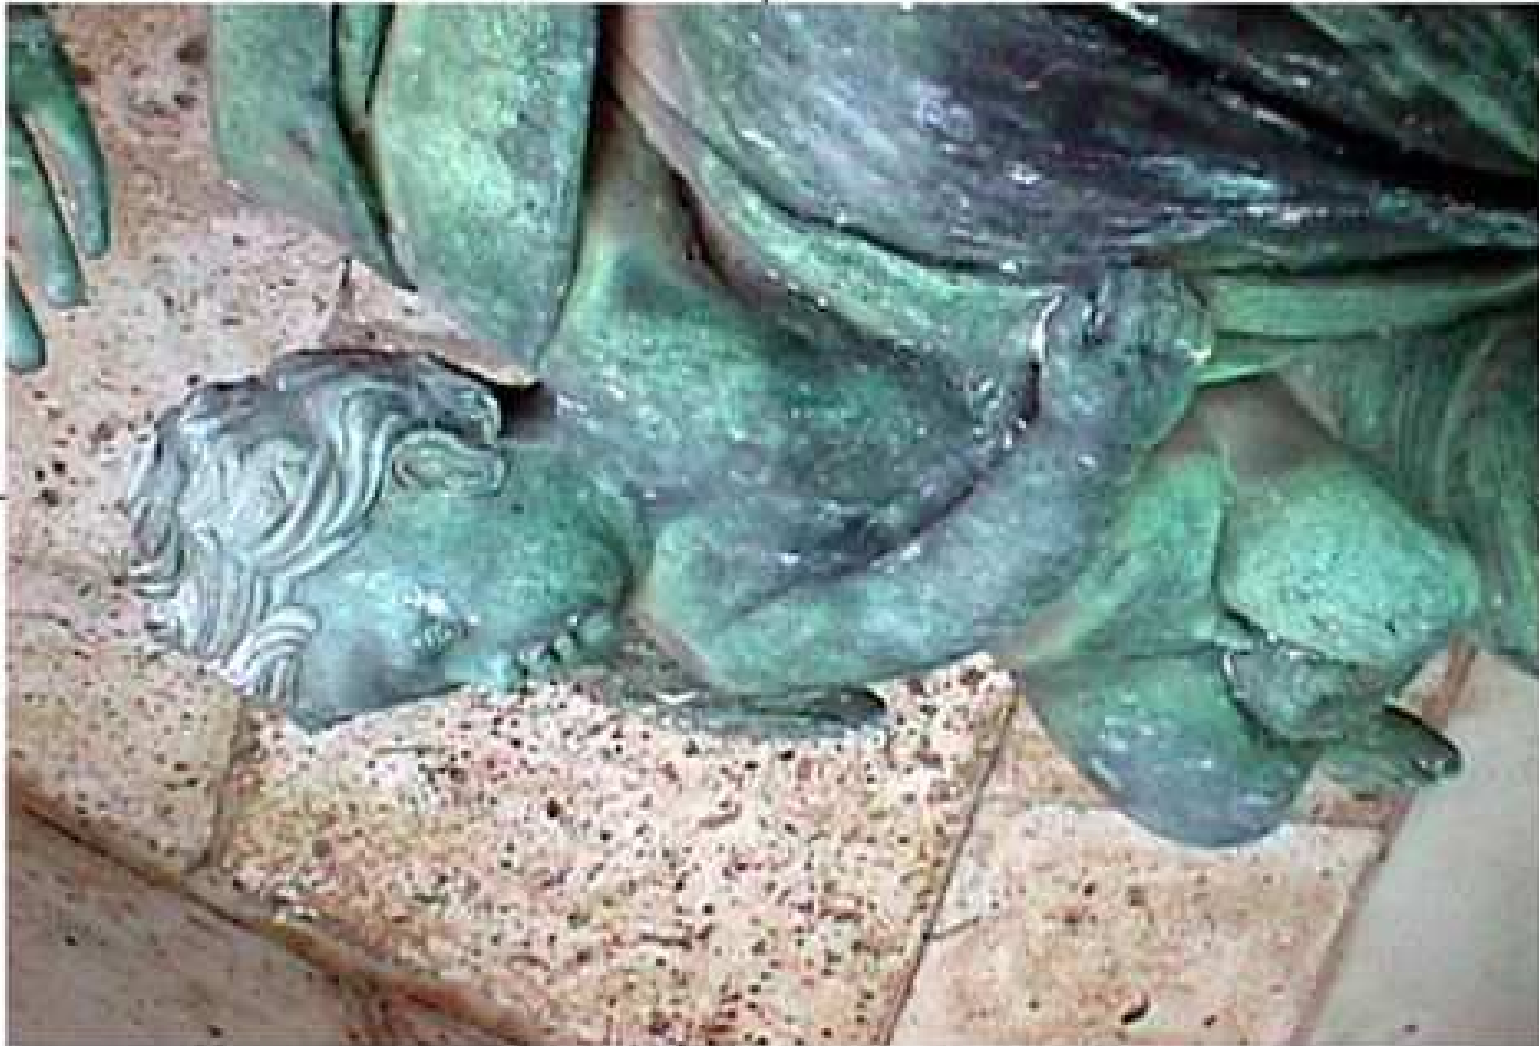
Particolare scultura in bronzo della cuspide
